Приложение I  
к Акту обследования ОСИ к паспорту  
доступности ОСИ № 1  
от «05» апреля 2017 г.

**Муниципальное образовательное учреждение дополнительного образования детей города Джанкоя Республики Крым «Летско-юношеская спортивная школа»**

**Результаты фото-фиксации на объекте**

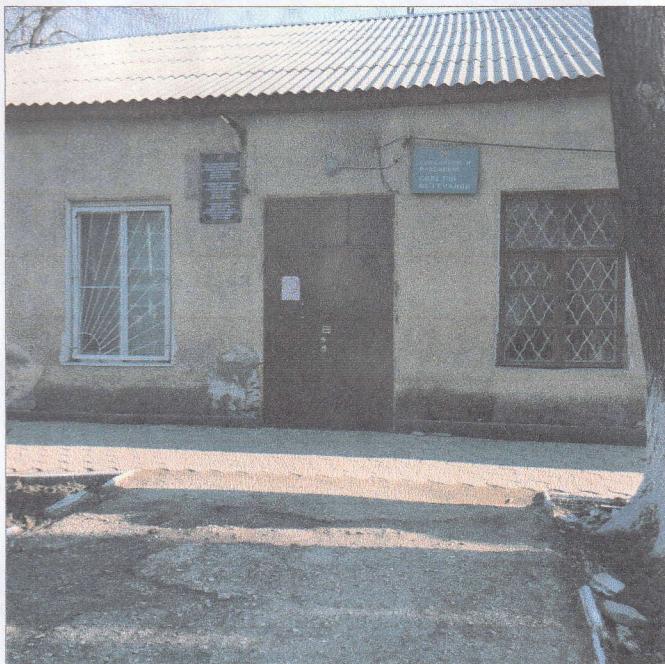
Фото №1 – Прилегающая территория

№ п/п	Наименование функционально-планировочного элемента	Наличие элемента		Выявленные нарушения и замечания	Работы по адаптации объектов	
		есть/ нет	№ на плане		№ фото	Значимо для инвалида (категория)
1.1	Вход (входы) на территорию	есть				
1.2	Путь (пути) движения на территории	есть		- неровная поверхность; - отсутствует обозначение направлений движения ко входам для МГН; - отсутствует освещение; - отсутствуют оборудованные места отдыха для МГН;	1	Все
1.3	Лестница (наружная)	нет		- отсутствуют бортики на путях движения инвалидов на креслах-колясках ко входу;		
1.4	Пандус (наружный)	нет				Орг, TP, TCP
1.5	Автостоянка и парковка	нет

Наименование структурно- функциональной зоны	Состояние доступности* (к пункту 3.4 Акта обследования ОСИ)	Приложение		Рекомендации по адаптации (вид работы)** к пункту 4.1 Акта обследования ОСИ
		№ на плане	№ фото	
Территория, прилегающая к зданию	ВНД-В	1	1	Организационные мероприятия, текущий ремонт, индивидуальное решение с ТСР

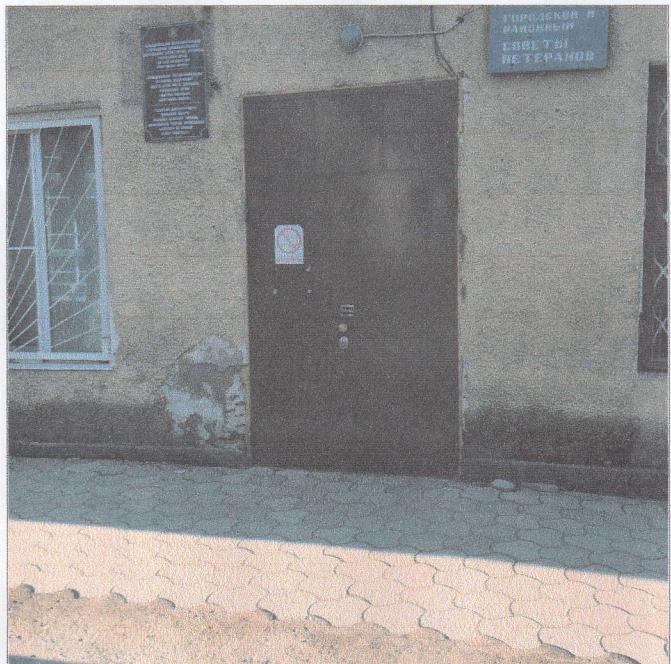
Фото №2 – Вход в здание

2.1	Лестница (наружная)	нет					
2.2	Пандус (наружный)	нет					
2.3	Входная площадка (перед дверью)	нет	2	- отсутствует водоотвод, водосборная решётка, размеры круглых ячеек более 2 см; отсутствует навес	Все	- оборудовать водоотвод с установкой водосборной решетки заподлицо; - установка кнопки вызова персонала (переговорного устройства) с закреплением ответственного сотрудника за встречу и сопровождение МГН; установка навеса	Орг. TP, TCP

2.4	Дверь (входная)	есть		- доводчик не установлен	к, о, с	- установка доводчика	TP
2.5	Тамбур	есть					
ОБЩИЕ требования к зоне				- отсутствует системная информация на входе с тактильным обозначением препятствий	Все	- организовать систему информации с цветовым и тактильным обозначением препятствий	Орг, TP, TCP

Наименование структурно-функциональной зоны	Состояние доступности (к пункту 3.4 Акта обследования ОСИ)	Приложение		Рекомендации по адаптации (вид работы) к пункту 4.1 Акта обследования ОСИ
		№ на плане	№ фото	
Вход в здание	ДУ-И (г,к у), ВНД-И (о, с)		2	Организационные мероприятия, текущий ремонт, индивидуальное решение с TCP

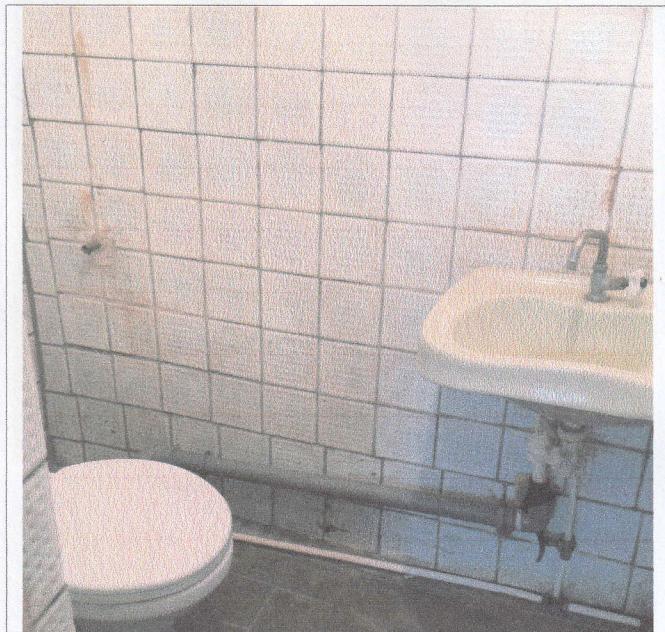
Фото №3 – Санитарная зона (туалет)

5.1	Туалетная комната	есть			<ul style="list-style-type: none"> <li>- отсутствие туалета для нестационарных клиентов и посетителей;</li> <li>- нет оборудованных санитарно-гигиенических помещений для МГН;</li> <li>- отсутствие кнопки вызова персонала</li> </ul>	Все	<ul style="list-style-type: none"> <li>- необходимо обустроить универсальные туалетные комнаты (желательно с разделением на мужчин и женщин), а также для нестационарных клиентов и посетителей;</li> <li>- установить кнопку вызова персонала;</li> <li>Оборудовать санитарно-гигиенические комнаты для МГН</li> </ul>	Opr, TP, TCP

5.2	Душевая/ ванная комната	есть			<ul style="list-style-type: none"> <li>- отсутствие душевых кабин в санитарно-гигиенических помещениях для МГН</li> </ul>	Все	<ul style="list-style-type: none"> <li>- установка душевых комнат</li> </ul>	Opr, TP, TCP

Наименование структурно-функциональной зоны	Состояние доступности (к пункту 3.4 Акта обследования ОСИ)	Приложение		Рекомендации по адаптации (вид работы) к пункту 4.1 Акта обследования ОСИ
		№ на плане	№ фото	
Санитарно-гигиенические помещения	ДУ (г, у) ВНД (с, о, к)		3	Организационные мероприятия, текущий ремонт, индивидуальное решение с ТСР

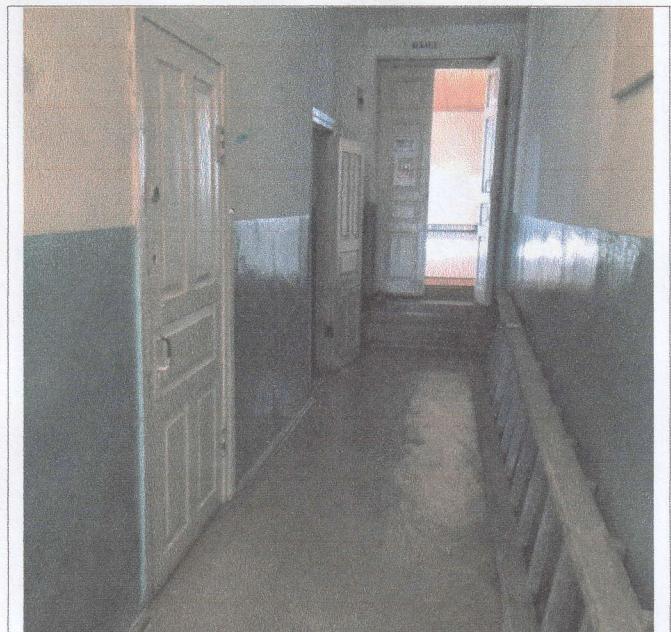
Фото №4 – Пути движения внутри здания

3.1	Коридор (вестибюль, зона ожидания, галерея, балкон)	есть		4	<ul style="list-style-type: none"> <li>- не продуман рациональный маршрут МГН к зоне целевого назначения и санитарно-гигиеническим помещениям;</li> <li>- наличие функциональных препятствий (двери, открывающиеся наружу); порог, ступени</li> <li>- отсутствие комплексной информации о пути и направлении движения со схемой расположения и функциональным назначением помещений;</li> <li>- отсутствие горизонтальных поручней вдоль стен;</li> </ul>	Все	<ul style="list-style-type: none"> <li>- продумать и обозначить на схемах наиболее оптимальные пути движения к зоне целевого назначения и санитарно-гигиеническим помещениям, обеспечив их комплексной информацией (цветовые и тактильные направляющие);</li> <li>- установить поручни вдоль стен на путях движения МГН; оборудовать переносной пандус</li> </ul>	Орг, TP, TCP

3.2	Лестница (внутри здания)	есть			Отсутствует контрастная и рельефная маркировка ступеней	к, о, с	нанести контрастную маркировку крайних ступеней и рельефную полосу за 0,3 м до лестницы	Орг, TP, TCP

3.3	Пандус (внутри здания)	нет						
3.4	Лифт пассажирский (или подъемник)	нет						
3.5	Дверь	есть		- нет информационных обозначений помещений		Все	- установить информационные рельефные таблички к каждому помещению рядом с дверью на высоте от 1,4 до 1,75м со стороны дверной ручки	TP, TCP
3.6	Пути эвакуации (в т.ч. зоны безопасности)	есть		- отсутствие системы экстренного оповещения и размещения путей эвакуации		Все	- организовать систему оповещения в экстренных случаях и обозначить пути эвакуации	Орг, TP, TCP
	ОБЩИЕ требования к зоне

Наименование структурно-функциональной зоны	Состояние доступности (к пункту 3.4 Акта обследования ОСИ)	Приложение		Рекомендации по адаптации (вид работы) к пункту 4.1 Акта обследования ОСИ
		№ на плане	№ фото	
Пути движения внутри здания	ВНД-В		4	Организационные мероприятия, текущий ремонт, индивидуальное решение с TCP

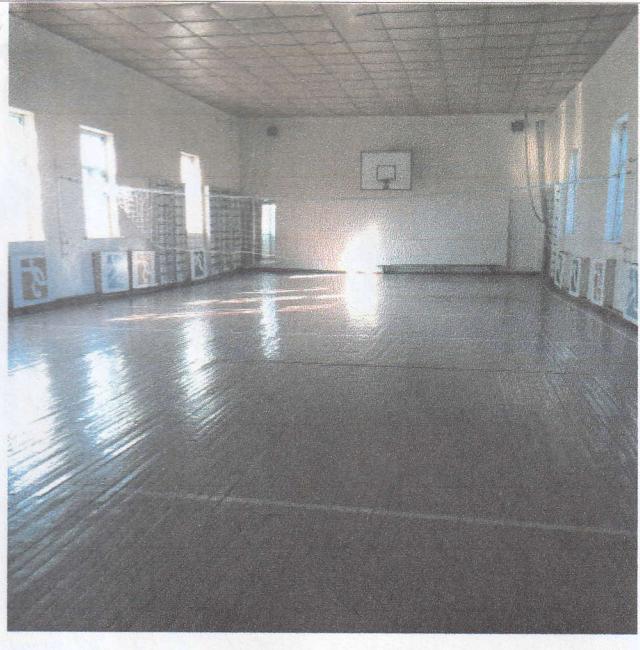
Фото №5 – Зона оказания услуг (зальная форма)

4.2	Зальная форма обслуживания	есть		5	- не организован доступ инвалидов на креслах-колясках для оказания услуг;	к, о, с, г		Орг, TP, TCP
4.3	Прилавочная форма обслуживания	нет	-	-

Наименование структурно-функциональной зоны	Состояние доступности (к пункту 3.4 Акта обследования ОСИ)	Приложение		Рекомендации по адаптации (вид работы) к пункту 4.1 Акта обследования ОСИ
		№ на плане	№ фото	
Зальная форма	ДУ (г, у), ВНД-И (к, с, о)		5	Организационные мероприятия, текущий ремонт, индивидуальное решение с ТСР

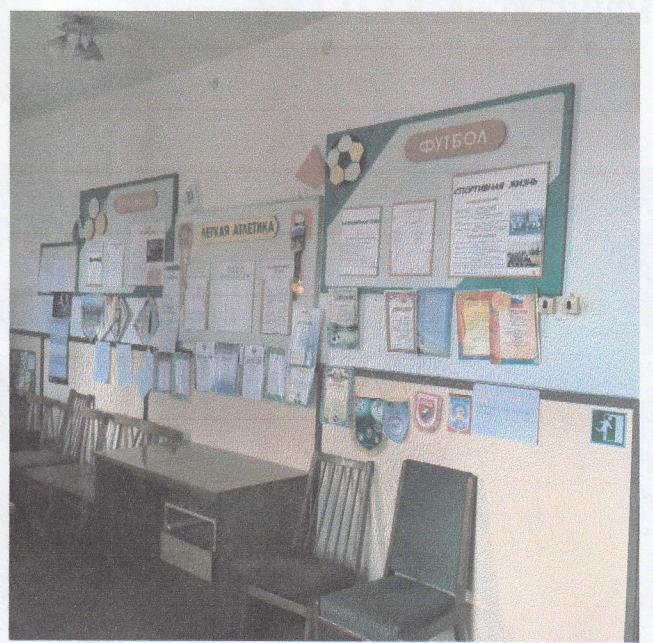
Фото №6 – Система информации на объекте

№ п/п	Наименование функционально-планировочного элемента	Наличие элемента			Выявленные нарушения и замечания		Работы по адаптации объектов	
		есть/ нет	№ напла- не	№ фото	Содержание	Значимо для инвалида (категория)	Содержание	Виды работ
6.1	Визуальные средства	есть			Нарушение нормативных требований к размещению визуальной информации	Все		
6.2	Акустические средства	нет			Отсутствие акустической системы информирования и оповещения об опасности	Все	Организовать размещение комплексной системы информации на всех зонах объекта (см. рекомендации к Приложениям 1-5)	
6.3	Тактильные средства	нет	-	8	Отсутствие дублирования информации тактильными средствами	с.		Орг. TP, TCP
	ОБЩИЕ требования к зоне				Нарушены требования непрерывности информации, своевременного ориентирования и однозначного опознания объектов и мест посещения	Все

Наименование структурно-функциональной зоны	Состояние доступности (к пункту 3.4 Акта обследования ОСИ)	Приложение		Рекомендации по адаптации (вид работы) к пункту 4.1 Акта обследования ОСИ
		№ на плане	№ фото	
Система информации (и связи) на объекте	ВНД-В	-	8	Организационные мероприятия, текущий ремонт, индивидуальное решение с TCP
