**АКТ ОБСЛЕДОВАНИЯ**  
**объекта социальной инфраструктуры**  
**К ПАСПОРТУ ДОСТУПНОСТИ ОСИ**  
**№ 2.4**

- 1.1. Наименование (вид) объекта: Муниципальное бюджетное дошкольное образовательное учреждение
- 1.2. Адрес объекта: 297600, Республика Крым, Белогорский район, г. Белогорск, ул. Нижнегорская, дом, 10

**МБДОУ Д/С КОМБИНИРОВАННОГО ВИДА № 5 «БЕРЕЗКА» Г. БЕЛОГОРСКА**  
**РЕСПУБЛИКИ КРЫМ**  
**297600, Республика Крым, Белогорский район, город Белогорск, ул. Нижнегорская, дом**  
**10**

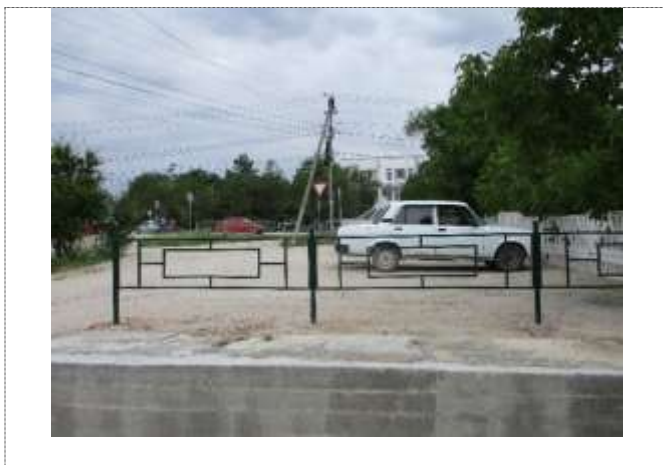
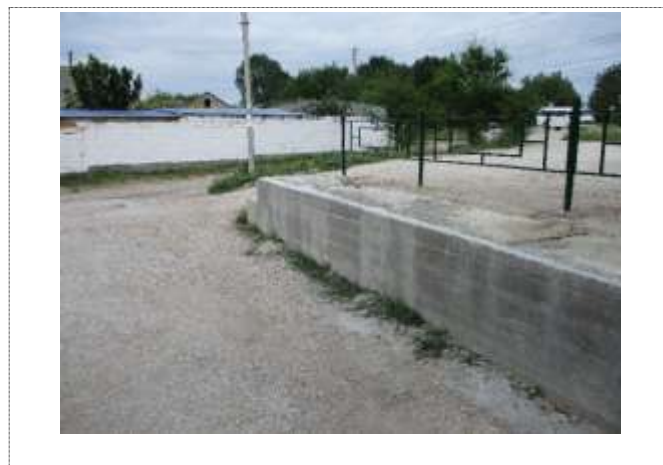
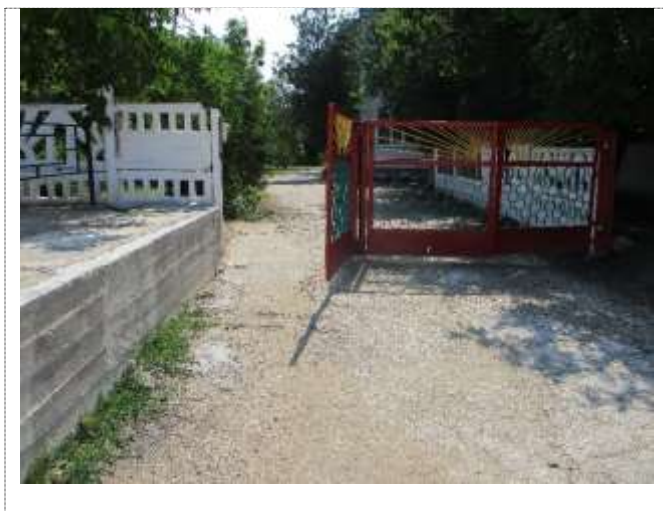
| №<br>п/п | Наименование<br>функционально-<br>планировочного<br>элемента | Наличие<br>элемента | | | Выявленные нарушения<br>и замечания | | Работы по адаптации объектов | |
|---|---|---|---|---|---|---|---|---|
| 1.1 | Вход (входы)<br>на территорию | есть | 1.1 | 1 | - отсутствует информация об ОСИ;<br>- на калитке отсутствует доводчик и кнопка вызова персонала | Все | - установить информацию на входе;<br>- заменить калитку и входные ворота, совместив пути движения пешеходов и автомобилей | Орг,<br>КР,<br>ТСР |

Фото №1(а) – Вход на территорию

Фото №1(б) – Вход на территорию

Фото №1 (в) – Вход на территорию

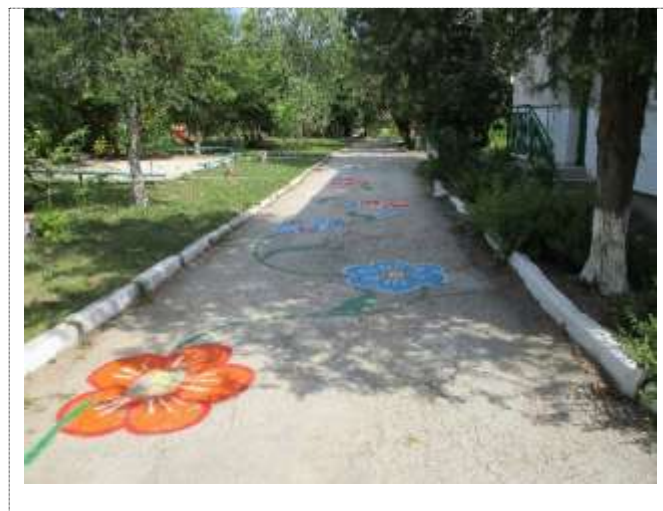
| №<br>п/п | Наименование<br>функционально-<br>планировочного<br>элемента | Наличие<br>элемента | | | Выявленные нарушения<br>и замечания | | Работы по адаптации объектов | |
|---|---|---|---|---|---|---|---|---|
| 1.2 | Путь (пути)<br>движения на территории | есть | 1.2 | 2 | - неровная поверхность;<br>- отсутствует обозначение направлений движения ко входам для МГН;<br>- отсутствует освещение;<br>- отсутствуют тактильные средства на покрытии пешеходных путей; | Все | - ремонт поверхности покрытия к главному входу с нанесением цветовой и тактильной маркировки не менее чем за 0,8 м до объекта информации;<br>- обеспечить информационное сопровождение к специальному входу для инвалидов на креслах-колясках, установить бортики;<br>- организовать освещение; | Орг,<br>КР,<br>ТСР |

Фото № 2 – Пути движения на территории

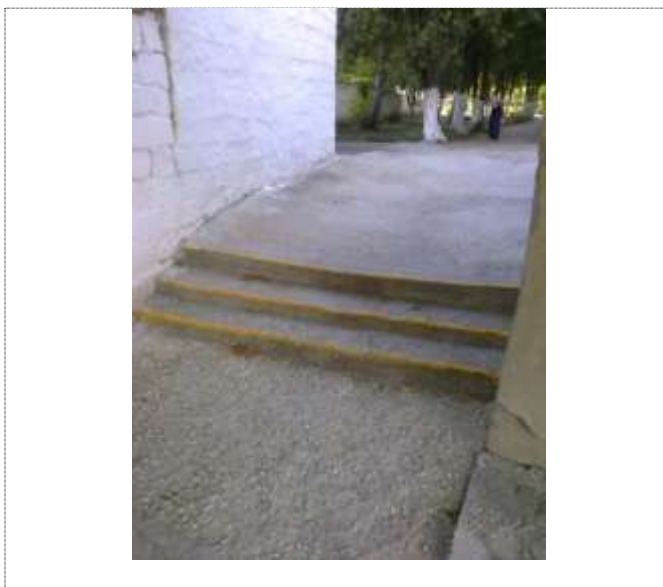
| №<br>п/п | Наименование<br>функционально-<br>планировочного<br>элемента | Наличие<br>элемента | | | Выявленные нарушения<br>и замечания | | Работы по адаптации объектов | |
|---|---|---|---|---|---|---|---|---|
| 1.3 | Лестница<br>(наружная) | есть | 1.3 | 3 | - ступени не соответствуют требованиям: ширина не менее 0,4 м, высота не более 0,12 м;<br>- отсутствуют поручни (высота 0,5 м) | Все | - ступени привести в норму согласно требований;<br>- установить поручни, согласно нормативным требованиям; | КР,<br>ТСР |

Фото № 3 – Территория, прилегающая к зданию  
(лестница наружная)

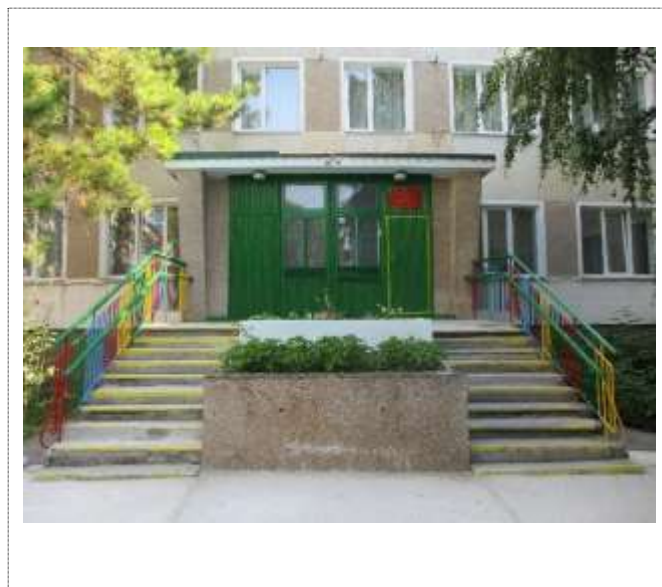
| № п/п | Наименование функционально-планировочного элемента | Наличие элемента | | | Выявленные нарушения и замечания | | Работы по адаптации объектов | |
|---|---|---|---|---|---|---|---|---|
| 2.1 | Лестница (наружная) | есть | 2.1 | 4 | - ширина марша и ступеней не соответствует нормам: не менее 0,3 м;<br>- перед лестницей отсутствует тактильная маркировка;<br>- высота ступеней лестницы не соответствует нормативу: не более 0,15 м<br>- поручни лестницы не соответствуют нормативу: 0,5 м и завершающие части длиннее на 0,3 м | Все<br><br>с<br><br>о, с<br><br>Все | - привести ширину марша и ступеней в соответствие нормативом<br>- установить перед лестничным маршем предупредительную контрастно-тактильную маркировку<br>- высоту ступеней привести в соответствие к нормативу<br>- установить поручни вдоль лестницы с двух сторон на уровне: 0,5 м; 0,7 м; 0,9 м с нетравмирующим завершением длиннее на 0,3 м | КР, ТСП |

Фото № 4 – Вход в здание (лестница наружная)

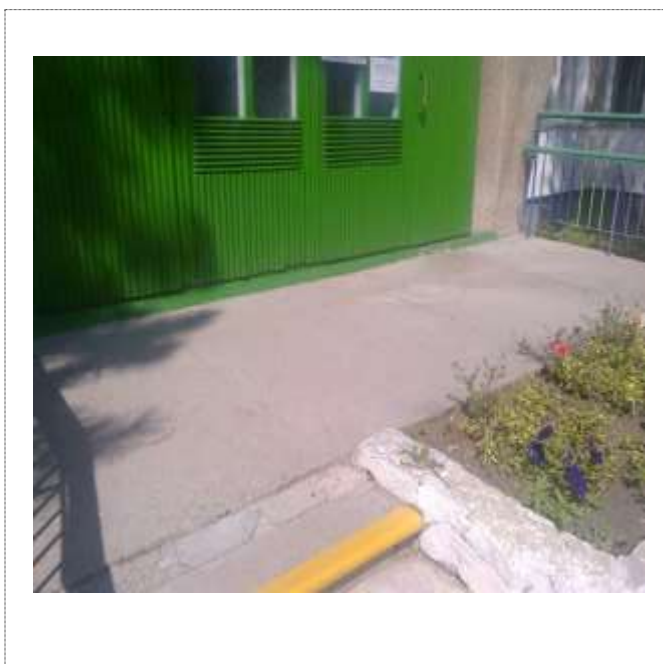
| № п/п | Наименование функционально-планировочного элемента | Наличие элемента | | | Выявленные нарушения и замечания | | Работы по адаптации объектов | |
|---|---|---|---|---|---|---|---|---|
| 2.3 | Входная площадка (перед дверью) | есть | 2.3 | 5 | - размеры площадки не соответствуют норме: глубина не менее 1,5 м, ширина - не менее 1,5 м;<br>- отсутствует навес и водоотвод;<br>- порог на входе не соответствует нормам – 0,11 м | Все | - провести реконструкцию входной площадки;<br>- установить козырёк и водоотвод над входной дверью;<br>- нанести предупредительную контрастно-тактильную маркировку | Орг, КР, ТСП |

Фото № 5 – Вход в здание (входная площадка)

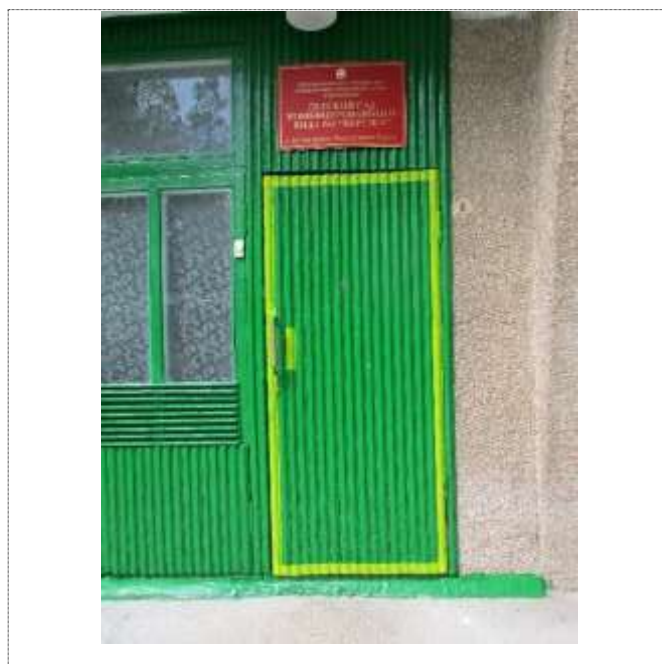
| № п/п | Наименование функционально-планировочного элемента | Наличие элемента | | | Выявленные нарушения и замечания | | Работы по адаптации объектов | |
|---|---|---|---|---|---|---|---|---|
| 2.4 | Дверь (входная) | есть | 2.4 | 6 | - ширина двери не соответствует норме: не менее 0,9 м; | к, о, с | - установка соответствующей двери<br>- установка кнопки вызова | КР |

| | | | | | <ul style="list-style-type: none"> <li>- отсутствует доводчик;</li> <li>- отсутствует кнопка вызова персонала (переговорного устройства)</li> </ul> | | персонала (переговорного устройства) с закреплением ответственного сотрудника за встречу и сопровождение МГН<br>- нанести предупредительную контрастно-тактильную маркировку | |

Фото № 6 – Дверь (входная)

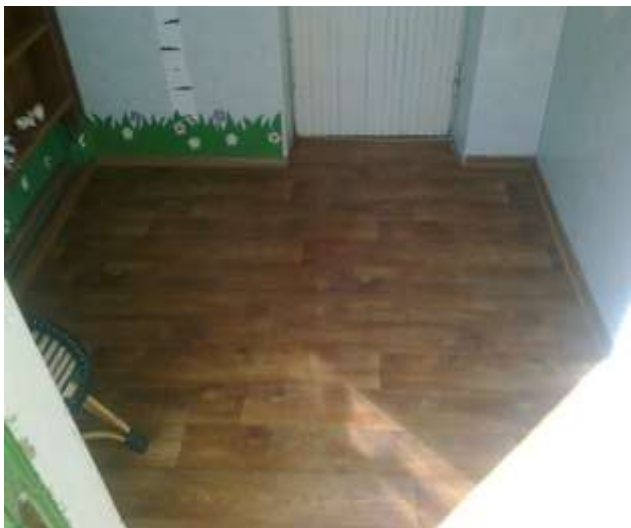
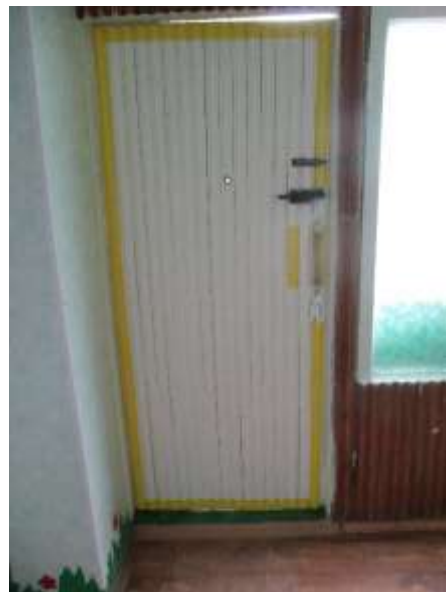
| 2.5 | Тамбур | есть | 2.5 | 7 | <ul style="list-style-type: none"> <li>- габариты тамбура не соответствуют нормативу: глубина не менее 1,8 м, ширина – не менее 2,2 м;</li> <li>- не обозначено направление движения тактильной и цветовой разметкой;</li> <li>- покрытие пола не соответствует требованиям: твердое, не допускающее скольжение при намокании</li> </ul> | к, о, с<br><br>Все | <ul style="list-style-type: none"> <li>- в случае реконструкции рассмотреть возможность расширения тамбура</li> <li>- обозначить направление движения тактильной и цветовой разметкой;</li> <li>- замена покрытия пола</li> </ul> | ТСР, КР |

Фото № 7 (а) – Тамбур

Фото № 7 (б) – Тамбур

Для адаптации зоны необходимо оборудовать как минимум один вход, приспособленный для инвалидов и МГН, соблюдение размеров тамбуров согласно нормативным требованиям, твердое, не допускающее скольжение при намокании покрытие пола, соответствие высоты порогов установленным нормам.

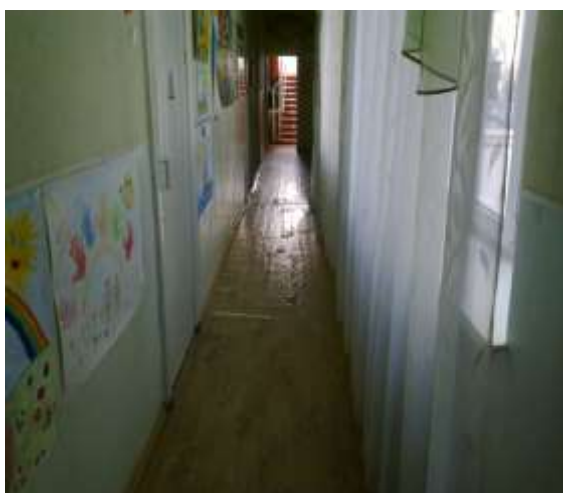
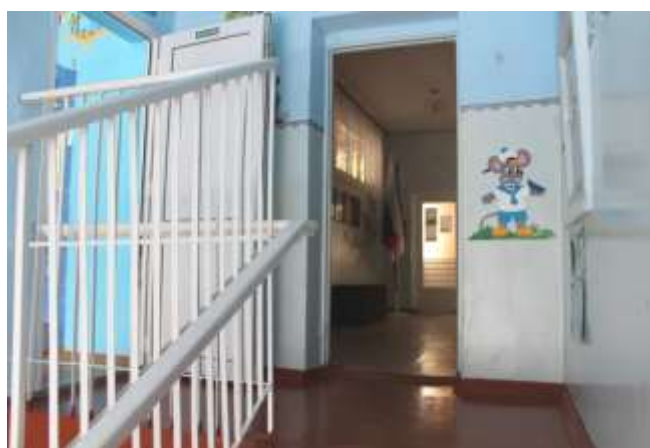
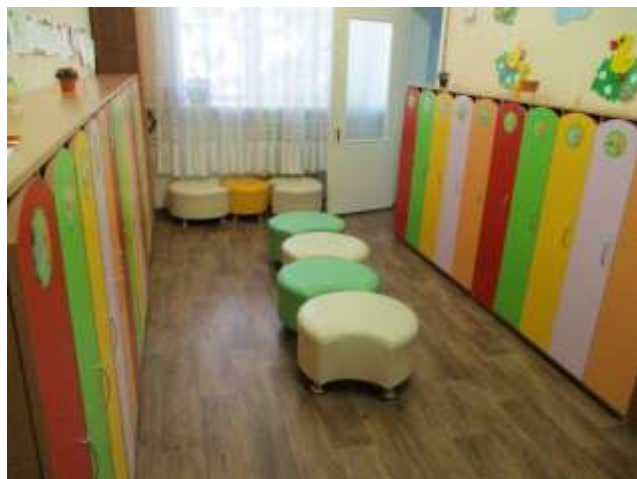
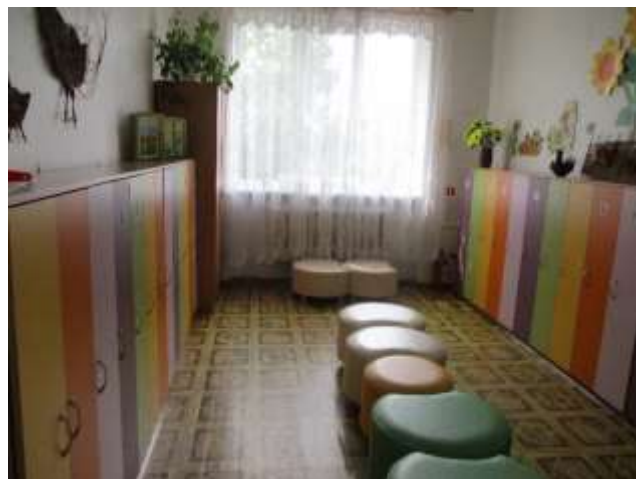
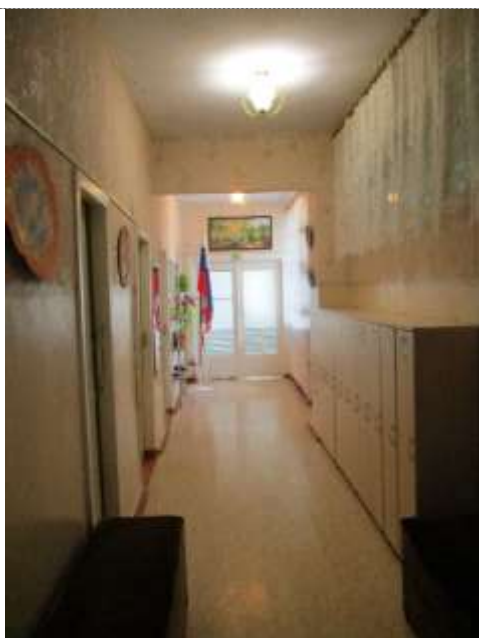
| №<br>п/п | Наименование<br>функционально-<br>планировочного<br>элемента | Наличие<br>элемента | | | Выявленные нарушения<br>и замечания | | Работы по адаптации<br>объектов | |
|---|---|---|---|---|---|---|---|---|
| 3.1 | Коридор<br>(вестибюль, зона<br>ожидания,<br>галерея, балкон) | есть | 3.1 | 8 | - ширина пути<br>движения не<br>соответствует норме:<br>не менее 1,8 м;<br>- наличие<br>функциональных<br>препятствий (двери,<br>открывающиеся<br>наружу);<br>- отсутствие<br>горизонтальных<br>поручней вдоль стен; | Все | - продумать и<br>обозначить на<br>схемах наиболее<br>оптимальные пути<br>движения к зоне<br>целевого<br>назначения,<br>обеспечив их<br>комплексной<br>информацией<br>(цветовые и<br>тактильные<br>направляющие);<br>- установить<br>поручни вдоль<br>стен на путях<br>движения МГН; | Орг,<br>КР,<br>ТСР |

Фото № 8 (а) – Пути движения внутри здания  
(коридор)

Фото №8 (б) – Пути движения внутри здания  
(коридор)

Фото № 8 (в) – Пути движения внутри здания  
(коридор)

Фото № 8 (г) – Пути движения внутри здания  
(коридор)

Фото № 8 (д) – Пути движения внутри здания  
(коридор)

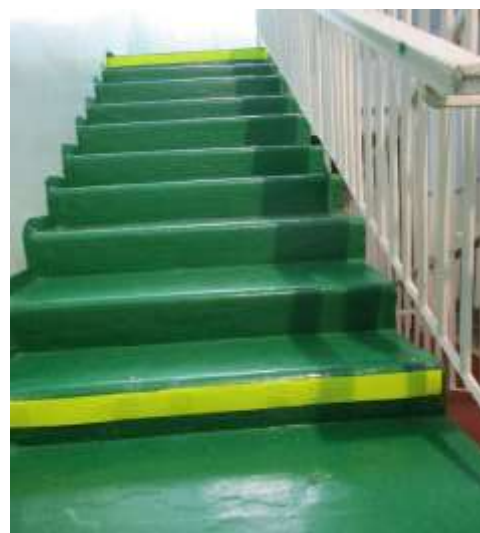
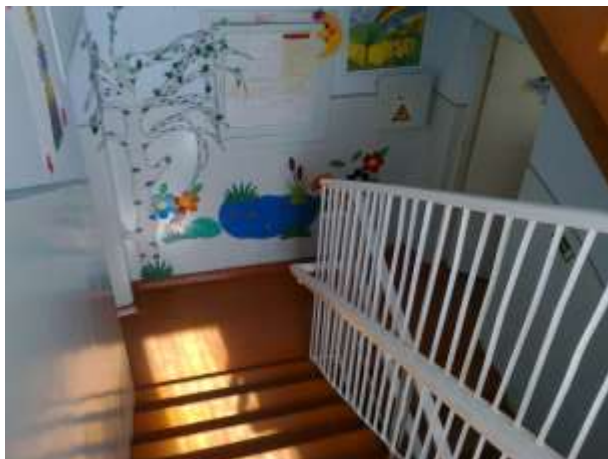
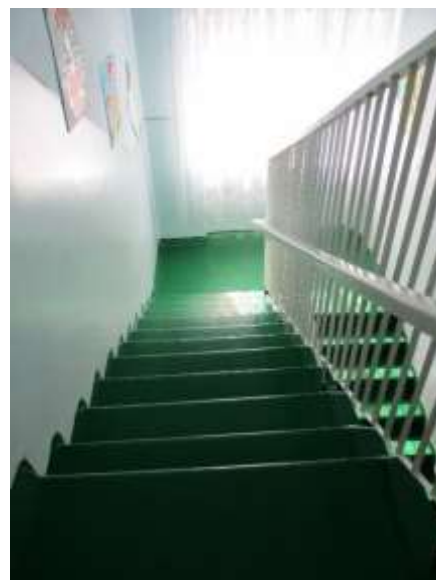
| №<br>п/п | Наименование<br>функционально-<br>планировочного<br>элемента | Наличие<br>элемента | | | Выявленные нарушения<br>и замечания | | Работы по адаптации<br>объектов | |
|---|---|---|---|---|---|---|---|---|
| 3.2 | Лестница (внутри<br>здания) | есть | 3.2 | 9 | - отсутствие второго<br>поручня, не<br>обеспечена<br>непрерывность<br>имеющихся поручней;<br>- лестницы не<br>дублируются<br>пандусами или<br>подъёмными<br>устройствами | к, о, с | - установить<br>нормативные<br>поручни на<br>высоте 0,5 м с<br>двух сторон и<br>горизонтальным<br>завершением на<br>0,3 м;<br>- нанести<br>цветовые и<br>тактильные<br>направляющие;<br>- для преодоления<br>вертикальных<br>препятствий<br>требуется<br>приобретения ТСР<br>(лестницехода) | Орг,<br>КР,<br>ТСР |

Фото № 9 (а) – Лестница (внутри здания)

Фото № 9 (б) – Лестница (внутри здания)

Фото № 9 (в) – Лестница (внутри здания)

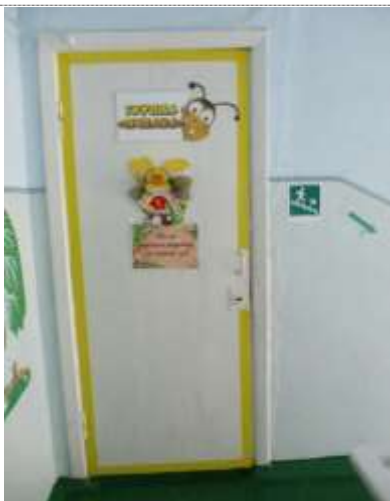
Фото № 10 – Дверь в групповую комнату

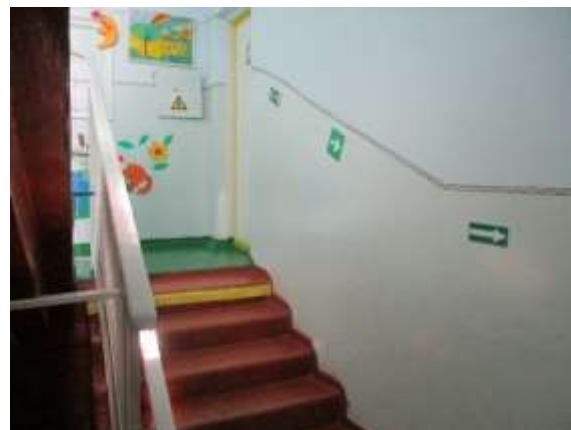
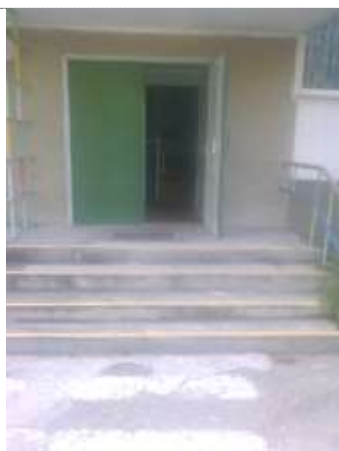
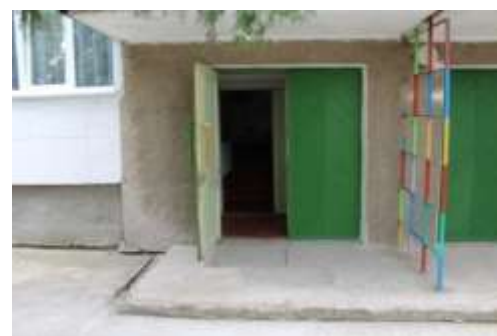
| 3.6 | Пути эвакуации (в т.ч. зоны безопасности) | есть | | | -отсутствуют противопожарные самозакрывающиеся двери с уплотнениями в притворах;<br>- отсутствует система экстренного оповещения и размещения путей эвакуации | Все | - заменить двери согласно требованиям;<br>- организовать систему оповещения в экстренных случаях и обозначить пути эвакуации | Орг, КР, ТСП |

Фото № 11 (а) – Пути эвакуации

Фото № 11 (б) – Пути эвакуации

Фото № 11 (в) – Пути эвакуации
