1. Территории, прилегающей к зданию (участка)  
МБОУ «Средняя общеобразовательная школа № 30 имени Героя Советского Союза  
А.А. Аматуни» муниципального образования городской округ Симферополь  
Республики Крым  
г. Симферополь, ул. Киевская, 116 А

#### 2. Входа (входов) в здание

**3. Пути (путей) движения внутри здания (в т.ч. путей эвакуации)**  
**МБОУ «Средняя общеобразовательная школа № 30 имени Героя Советского Союза**  
**А.А. Аматуни» муниципального образования городской округ Симферополь**  
**Республики Крым**  
**г. Симферополь, ул. Киевская, 116 А**

## 5. Санитарно-гигиенических помещений

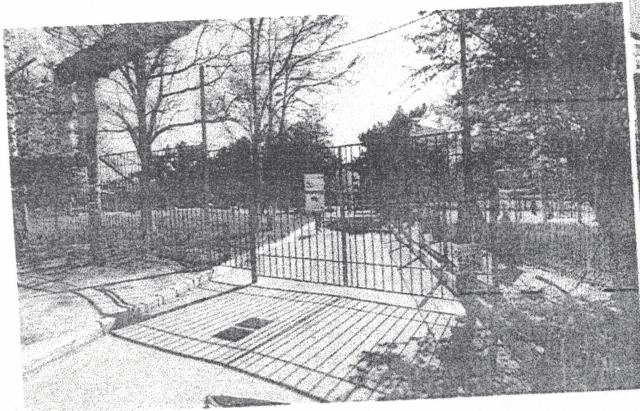
Фото 1

| N<br>п/п | Наименован<br>ие<br>функционал<br>ьно -<br>планировоч<br>ного<br>элемента | Наличие элемента | | | Выявленные нарушения<br>и замечания | | Работы по адаптации<br>объектов | |
|---|---|---|---|---|---|---|---|---|
| 1.1 | Вход (входы)<br>на<br>территорию | есть | | 1 | - отсутствуют<br>доступные для<br>маломобильных<br>групп населения<br>элементы<br>информации об<br>объекте | Все | - вход на<br>земельный<br>участок<br>проектируемого<br>или<br>приспосабливаемого<br>объекта следует<br>оборудовать<br>доступными для<br>маломобильных<br>групп населения<br>элементами<br>информации об<br>объекте | ТСР |

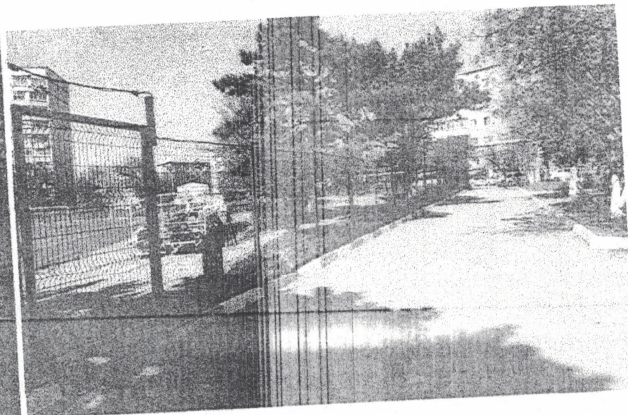
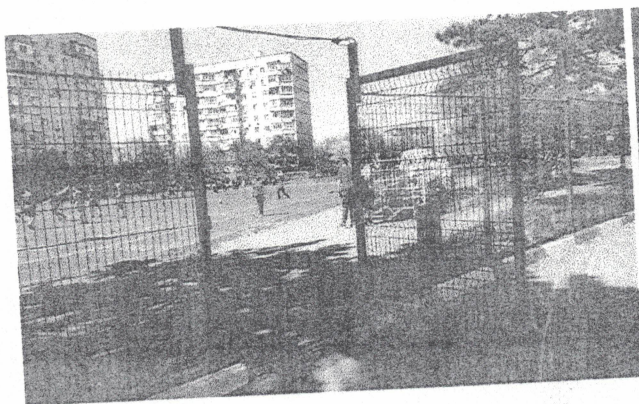
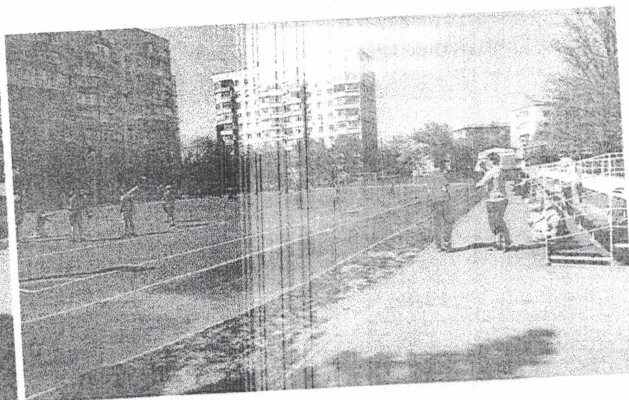
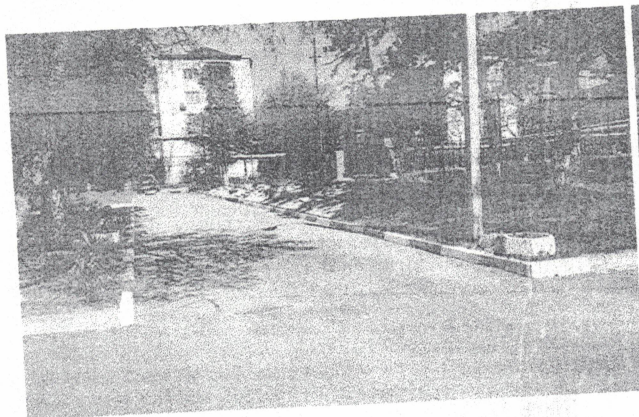
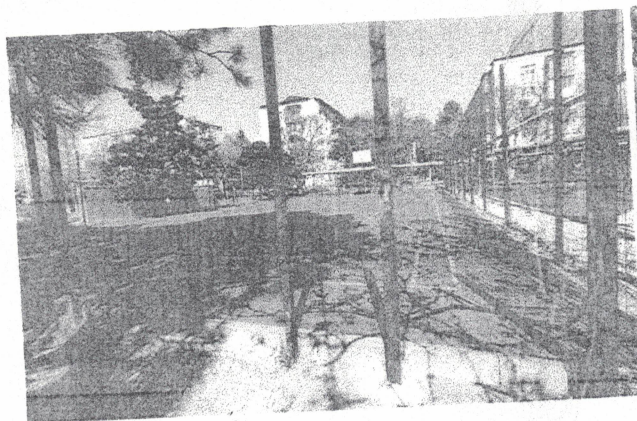
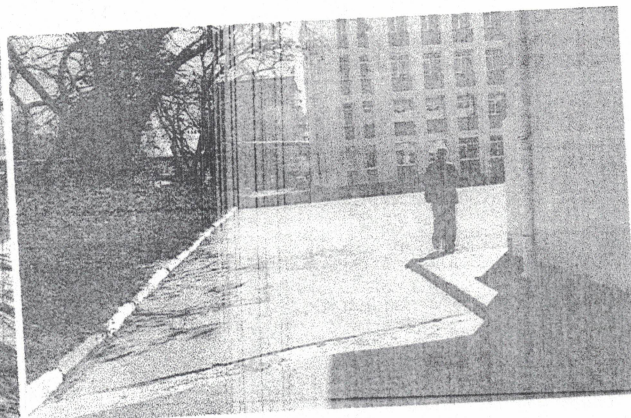
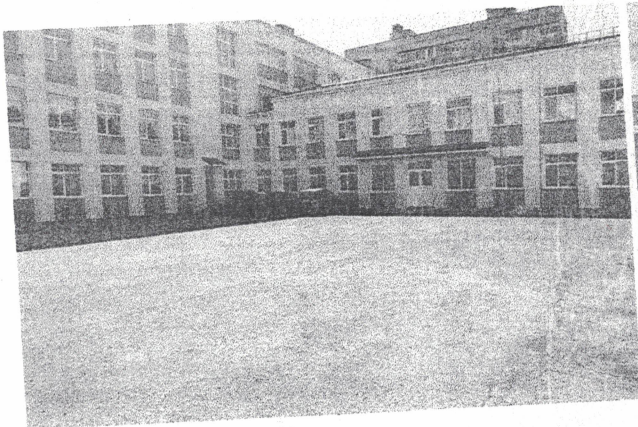
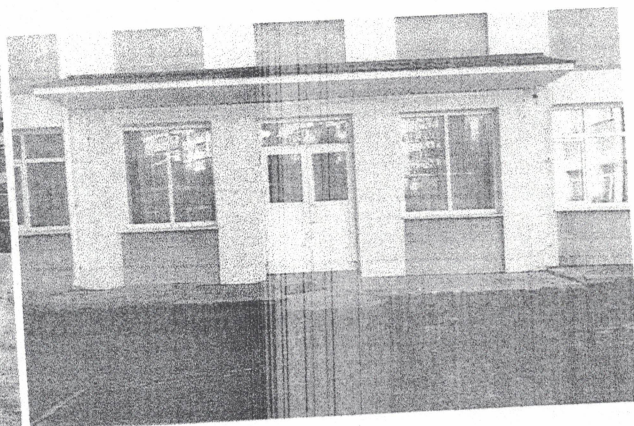
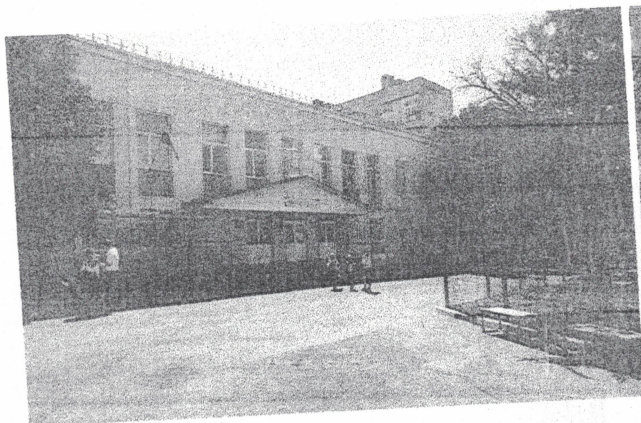
| N<br>п/п | Наименован<br>ие<br>функционал<br>ьно -<br>планировоч<br>ного<br>элемента | Наличие элемента | | | Выявленные нарушения<br>и замечания | | Работы по адаптации<br>объектов | |
|---|---|---|---|---|---|---|---|---|
| 1.2 | Путь (пути)<br>движения на<br>территории | есть | | 2-11 | асфальтобетонное<br>покрытие местами<br>имеет разрушения | Все | - устранить<br>имеющиеся<br>повреждения | КР |

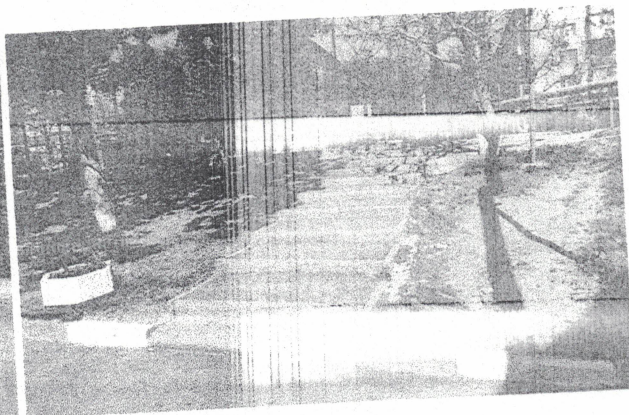
Фото 6

| N<br>п/п | Наименован<br>ие<br>функционал<br>ьно -<br>планировоч<br>ного<br>элемента | Наличие элемента | | | Выявленные нарушения<br>и замечания | | Работы по адаптации<br>объектов | |
|---|---|---|---|---|---|---|---|---|
| 1.3 | Лестница<br>(наружная) | есть | | 6 | - перед<br>лестничным<br>маршем<br>отсутствуют<br>тактильно-<br>контрастные<br>наземные<br>указатели; | С | - информацию для<br>инвалидов с<br>нарушениями<br>зрения о<br>приближении их к<br>зонам<br>повышенной<br>опасности следует<br>обеспечивать<br>устройством<br>тактильно -<br>контрастных<br>наземных<br>указателей;<br>предупреждающи<br>е тактильно-<br>контрастные<br>указатели<br>предусматриваютс<br>я на расстоянии<br>0,3 м от внешнего<br>края проступи | ТР<br>ТС |

| | | | | | - отсутствуют поручни; | С,О | нижней и верхней ступеней марша лестницы;<br>- с двух сторон внешних лестниц следует предусматривать непрерывные по всей их длине ограждения и поручни на высоте 0,9 м; завершающие части поручней, должны быть горизонтальными и выступать за границы лестничного марша на 0,3 м; | ТР, ТСП |
| | | | | | - отсутствует пандус | К | - у внешних лестниц для подъема МГН следует предусматривать пандусы при перепаде высот от 0,014 м до 6,0 м | КР |

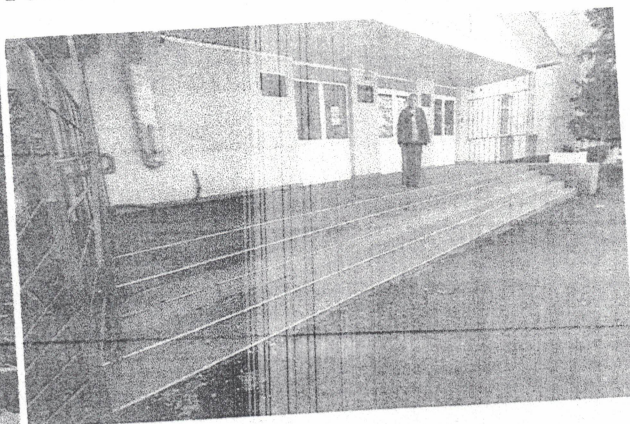
Фото 12

| N<br>п/п | Наименование<br>функциональн<br>о -<br>планировочно<br>го элемента | Наличие<br>элемента | | | Выявленные нарушения и<br>замечания | | Работы по адаптации<br>объектов | |
|---|---|---|---|---|---|---|---|---|
| 2.1 | Лестница<br>(наружная) | есть | | 12 | - на лестничном<br>марше установлен<br>односторонний<br>поручень на<br>высоте 0,77; | О,С | - с двух сторон<br>внешней лестницы<br>следует<br>предусматривать<br>непрерывные по<br>всей их длине<br>ограждения и<br>поручни.<br>Высоту поручня<br>определяют от его<br>верхней части до<br>поверхности<br>проступи ступеней<br>и принимают 0,9 м<br>При расчетной<br>ширине прохожей<br>части внешней<br>лестницы 4 м и<br>более следует<br>предусматривать<br>центральные<br>двусторонние<br>поручни. Перед<br>нижним и верхним<br>маршами внешней<br>лестницы следует<br>предусматривать<br>завершающие<br>части поручней,<br>которые должны<br>быть<br>горизонтальными<br>и выступать за<br>границы<br>лестничного<br>марша на 0,3 м; | ТР,<br>ТСР |

| | | | | | - перед<br>лестничным<br>маршем<br>отсутствуют<br>тактильно-<br>контрастные<br>наземные<br>указатели | О,С | - информацию<br>для инвалидов с<br>нарушениями<br>зрения о<br>приближении их<br>к зонам<br>повышенной<br>опасности<br>следует<br>обеспечивать<br>устройством<br>тактильно –<br>контрастных<br>наземных<br>указателей.<br>Предупреждающи<br>е тактильно-<br>контрастные<br>указатели<br>предусматриваютс<br>я на расстоянии<br>0,3 м от внешнего<br>края проступи<br>нижней и верхней<br>ступеней марша<br>лестницы,<br>глубиной от 0,5 до<br>0,6 м и равной<br>ширине<br>лестничного<br>марша | ТР,<br>ТСР |

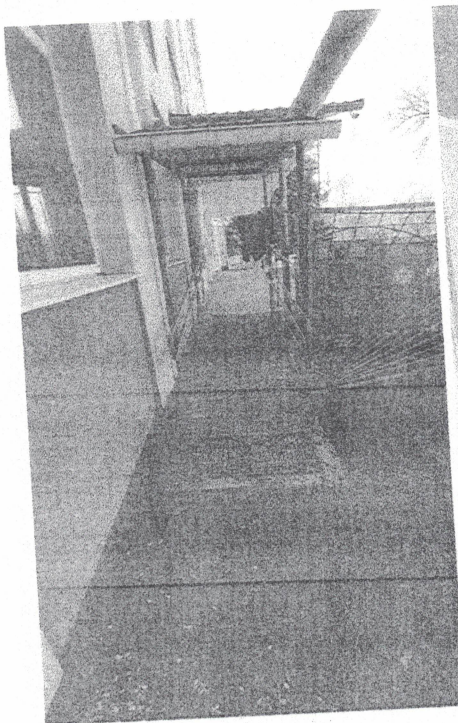
Фото 13

| 2.2 | Пандус<br>(наружный) | есть | | 13 | - угол уклона<br>пандуса круче<br>1:20 (длина 3,33 м,<br>высота 0,44 м);<br>- перед пандусом<br>обустроены<br>тактильно –<br>контрастные<br>наземные<br>указатели;<br><br>- завершающие<br>части поручней не<br>выступают за<br>границы марша<br>пандуса на 0,3 м | К<br><br>К<br><br>К | - угол уклона<br>пандуса должен<br>быть не круче<br>1:20;<br>- тактильные<br>контрастные<br>напольные<br>указатели перед<br>пандусами не<br>предусматривают<br>ся;<br>- перед нижним и<br>верхним маршем<br>пандуса следует<br>предусматривать<br>завершающие<br>части поручней,<br>которые должны<br>быть<br>горизонтальными<br>и выступать за<br>границы пандуса<br>на 0,3 м | КР<br><br>ТР<br><br>ТР |

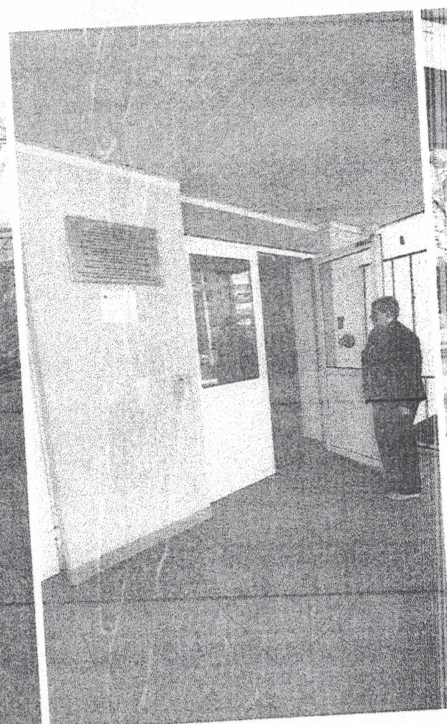
Фото 14

| 2.3 | Входная<br>площадка<br>(перед<br>дверью) | есть | | 14 | - перед входной<br>дверью<br>отсутствуют<br>тактильно-<br>контрастные<br>наземные<br>указатели | С | - информацию<br>для инвалидов с<br>нарушениями<br>зрения о<br>приближении их<br>к зонам<br>повышенной | ТР,<br>ТСР |

| | | | | | | <p>опасности<br/>следует<br/>обеспечивать<br/>устройством<br/>тактильно –<br/>контрастных<br/>наземных<br/>указателей.<br/>Предупреждающ<br/>ие тактильно-<br/>контрастные<br/>указатели<br/>предусматривают<br/>ся на расстоянии<br/>0,3 м от входной<br/>двери, глубиной<br/>от 0,5 до 0,6 м и<br/>равной ширине<br/>дверного полотна</p> | |
| 2.4 | Дверь<br>(входная) | есть | 14 | <p>- ширина<br/>двухстворчатых<br/>входных дверей<br/>0,83 и 0,88 м;</p> <p>- в дверном<br/>проеме имеется<br/>порог 0,025 м;</p> <p>- не<br/>отрегулирован<br/>дверной доводчик;</p> <p>- на главном входе<br/>отсутствует<br/>информация об<br/>ОСИ для<br/>инвалидов с<br/>нарушениями<br/>зрения</p> | <p>К</p> <p>К,С,О</p> <p>Все</p> <p>С</p> | <p>- при<br/>двухстворчатых<br/>входных дверях<br/>ширина одной<br/>створки должна<br/>быть 0,9 м;</p> <p>- дверные<br/>проемы не<br/>должны иметь<br/>порогов и<br/>перепадов высот<br/>пола. При<br/>необходимости<br/>устройства их<br/>высота или<br/>перепад высот не<br/>должны<br/>превышать 0,014<br/>м;</p> <p>- следует<br/>применять двери,<br/>обеспечивающие<br/>задержку<br/>автоматического<br/>закрывания<br/>дверей<br/>продолжительнос<br/>тью не менее 5 с;</p> <p>- установить<br/>информирующую<br/>табличку о<br/>наименовании и<br/>режиме работы<br/>объекта,<br/>выполненную в<br/>рельефном<br/>плоско -<br/>выпуклом<br/>формате,<br/>продублированную<br/>шрифтом<br/>Брайля рядом с</p> | <p>КР</p> <p>КР</p> <p>ТР</p> <p>ТР,<br/>ТСР</p> |

| | | | | | | | входной дверью со стороны дверной ручки на высоте от 1,2 до 1,6 м от уровня пешеходной зоны | |

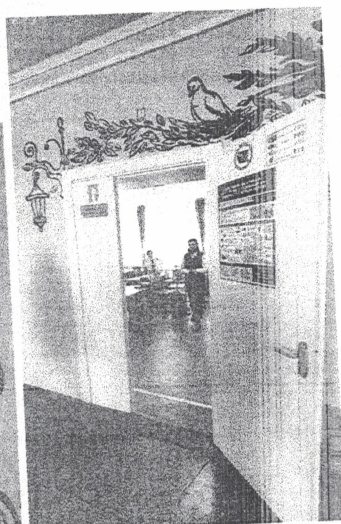
Фото 30

| N<br>п/<br>п | Наименование функционально - планировочного элемента | Наличие элемента | | | Выявленные нарушения и замечания | | Работы по адаптации объектов | |
|---|---|---|---|---|---|---|---|---|
| 4.1 | Кабинетная форма обслуживания<br>- классы;<br>- кабинеты специалистов | есть | | 29,<br>32,<br>40,<br>44,<br>46,<br>48,<br>50,<br>58,<br>61 | - отсутствует специализированное оборудование для слабослышащих;<br>- отсутствуют выделенные места для инвалидов | Г<br><br><br><br><br><br><br>Все | - наличие портативного индивидуального прибора усиления звука;<br><br><br>- в учебном помещении первые столы в ряду у окна и в среднем ряду следует предусмотреть для обучающихся с недостатками зрения и дефектами слуха, а для учащихся, передвигающихся в кресле-коляске, - выделить один-два первых стола в ряду у дверного проема. В образовательных организациях, осуществляющих образовательную деятельность по адаптированным основным общеобразовательным программам для обучающихся-инвалидов с нарушением слуха, следует | ТСР |

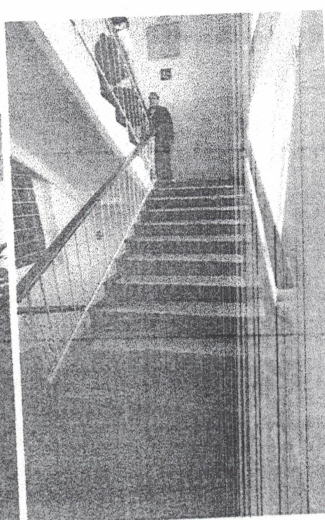
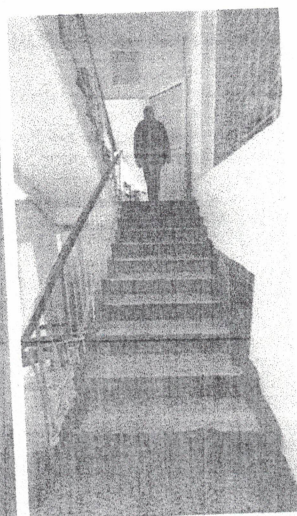
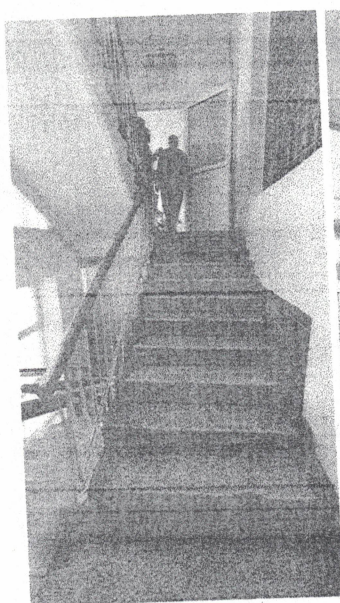
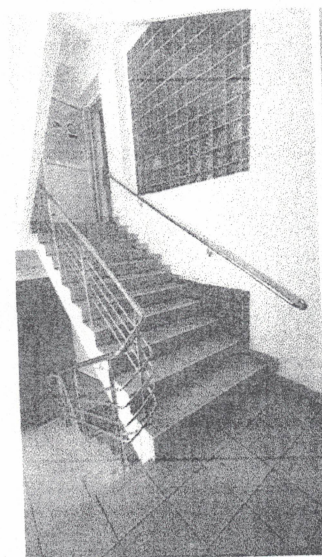
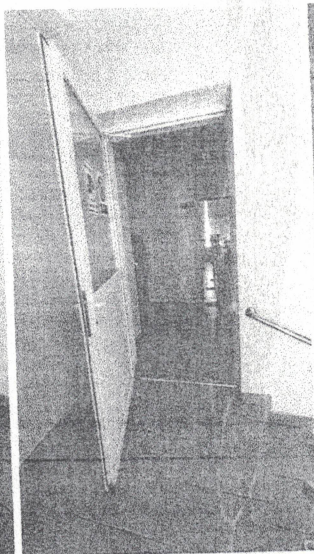
| N<br>п/п | Наименование функционально - планировочного элемента | Наличие элемента | | | Выявленные нарушения и замечания | | Работы по адаптации объектов | |
|---|---|---|---|---|---|---|---|---|
| 3.2 | Лестница (внутри здания) | есть | | 33-35, 51, 52, 56, 62 | - на проступях краевых ступеней лестничных маршей отсутствуют противоскользящие контрастные полосы | С | - на проступях краевых ступеней лестничных маршей должны быть нанесены одна или несколько противоскользящих полос, контрастных с поверхностью ступени, как правило, желтого цвета, общей шириной 0,08-0,1 м<br>Если лестница включает в себя несколько маршей, предупреждающая тактильная полоса обустраивается только перед верхней ступенью верхнего марша и нижней ступенью нижнего марша; | ТР, ТСР |
| | | | | | - в пределах одного | О,С | - в пределах | КР |

| | | | | | марша лестницы<br>поручни разделены; | | одного марша<br>лестницы поручни<br>должны быть<br>непрерывными. На<br>лестницах в<br>лестничной клетке<br>поверхность<br>поручней должна<br>быть непрерывной<br>по всей длине<br>лестницы с<br>внутренней<br>стороны<br>лестничного<br>марша; | |
| | | | | | - высота поручней<br>0,82 и 0,85 м; | О,С | - высоту поручня<br>определяют от его<br>верхней части до<br>поверхности<br>проступи ступеней<br>и принимают 0,9 м; | КР |
| | | | | | - ступени<br>лестничных маршей<br>имеют разрушения | Все | - ступени лестниц<br>должны быть<br>ровными, без<br>выступов и с<br>шероховатой<br>поверхностью | КР |
