**г. Симферополь, ул. Киевская, 135 а**

# **ПАСПОРТ ДОСТУПНОСТИ**

### ПАСПОРТ ДОСТУПНОСТИ объекта социальной инфраструктуры (ОСИ) № 3

### АКТ ОБСЛЕДОВАНИЯ объекта социальной инфраструктуры К ПАСПОРТУ ДОСТУПНОСТИ ОСИ

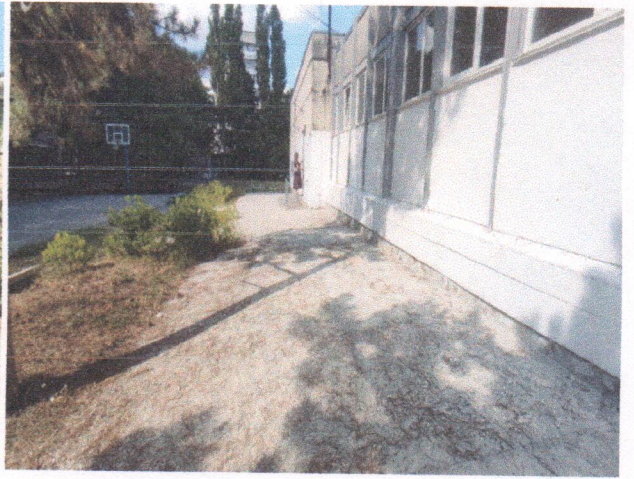
Φοτο 2

1.2	Путь (пути) движения на территории	есть		2, 3, 5	асфальтобетонное покрытие имеет повреждения	Все	- покрытие прохожей части пешеходных дорожек должно быть из твердых материалов, ровным, не создающим вибрацию при движении по нему	КР, ТР

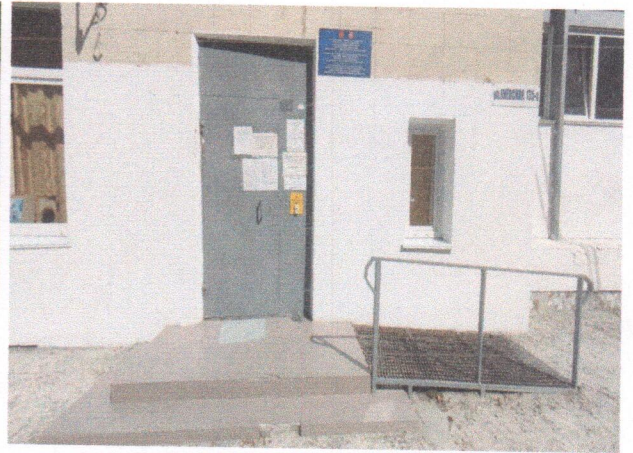
Φοτο 4

2.3	Входная площадка (перед дверью)	есть		4	<p>- размер входной площадки 2,12x1,10 м;</p> <p>- входная площадка имеет повреждения;</p> <p>- перед входной площадкой отсутствуют тактильно – контрастные наземные указатели</p>	<p>К</p> <p>Все</p> <p>С</p>	<p>- размеры входной площадки (ширина x глубина) с пандусом должны быть не менее 2,2x2,2 м;</p> <p>- произвести ремонт входной площадки;</p> <p>- информацию для инвалидов с нарушениями зрения о приближении их к зонам повышенной опасности следует обеспечивать устройством тактильно – контрастных наземных указателей. Предупреждающие тактильно-контрастные указатели предусматриваются на расстоянии 0,3 м от внешнего края проступи нижней и верхней ступеней по всей ширине входной площадки</p>	<p>КР, ТР</p> <p>КР, ТР</p> <p>КР, ТР</p>
