## ИЗМЕНЕНИЕ и ДОПОЛНЕНИЕ № 1 К ПАСПОРТУ ДОСТУПНОСТИ № 1 от 07 апреля 2016 года

Муниципального бюджетного общеобразовательного  
учреждения «Мазанская школа»

ИЗМЕНЕНИЕ и ДОПОЛНЕНИЕ № 1  
К АКТУ ОБСЛЕДОВАНИЯ ПАСПОРТА ДОСТУПНОСТИ №1  
от 07 апреля 2016 года  
Муниципального бюджетного общеобразовательного учреждения  
«Мазанская школа»

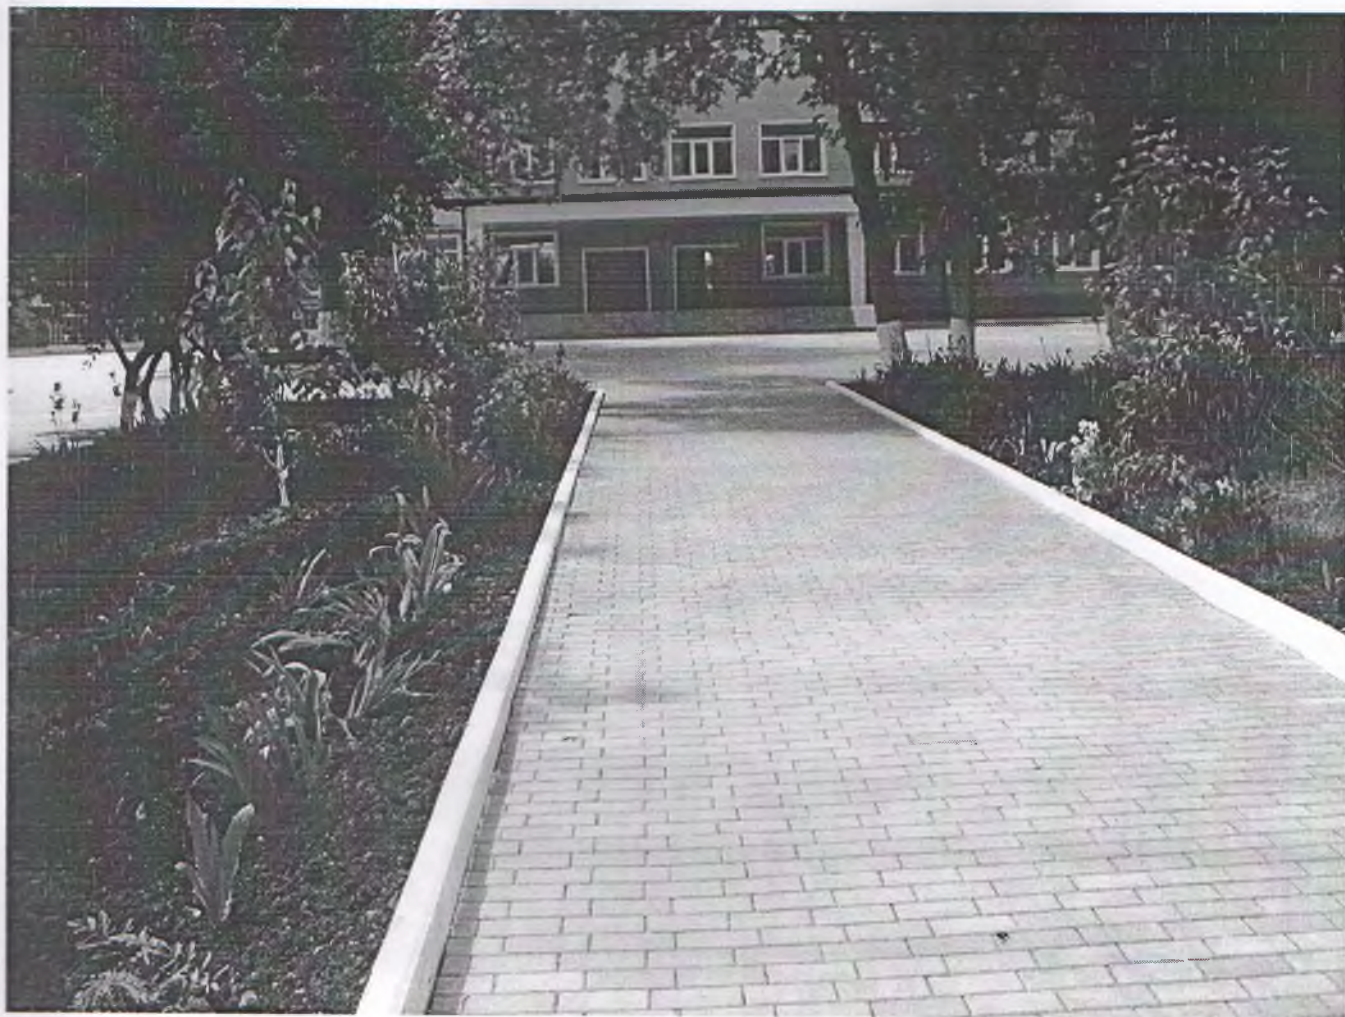
п.1.2 Путь (пути) движения на территории – фото № 6а

| №<br>п/п | Наименование<br>функционально-<br>планировочного<br>элемента | Наличие элемента | | | Выявленные нарушения и<br>замечания | | Работы по адаптации<br>объектов | |
|---|---|---|---|---|---|---|---|---|
| 1.2 | Путь (пути) движения на территории | есть | 1<br>Пр<br>№6 | 6а, 9а | <p>1. неровная поверхность, ширина швов между плитами более 0,015м;</p> <p>2. отсутствуют тактильные средства, выполняющие предупредительную функцию на покрытии пешеходных путей и возле колонн;</p> <p>3. отсутствует обозначение направлений движения ко входам;</p> <p>4. средство для чистки обуви не окрашено в яркий цвет</p> | К.<br>О.<br>С. Г. | <p>1. отремонтированы покрытия пешеходных путей на прилегающей территории</p> <p>2. Поверхность выложена тротуарной плиткой.</p> <p>3. отсутствуют тактильные средства, выполняющие предупредительную функцию на покрытии пешеходных путей и возле колонн;</p> <p>4. отсутствует обозначение направлений движения ко входам;</p> <p>5. средство для чистки обуви отсутствует</p> | ТР.<br>ТСР |

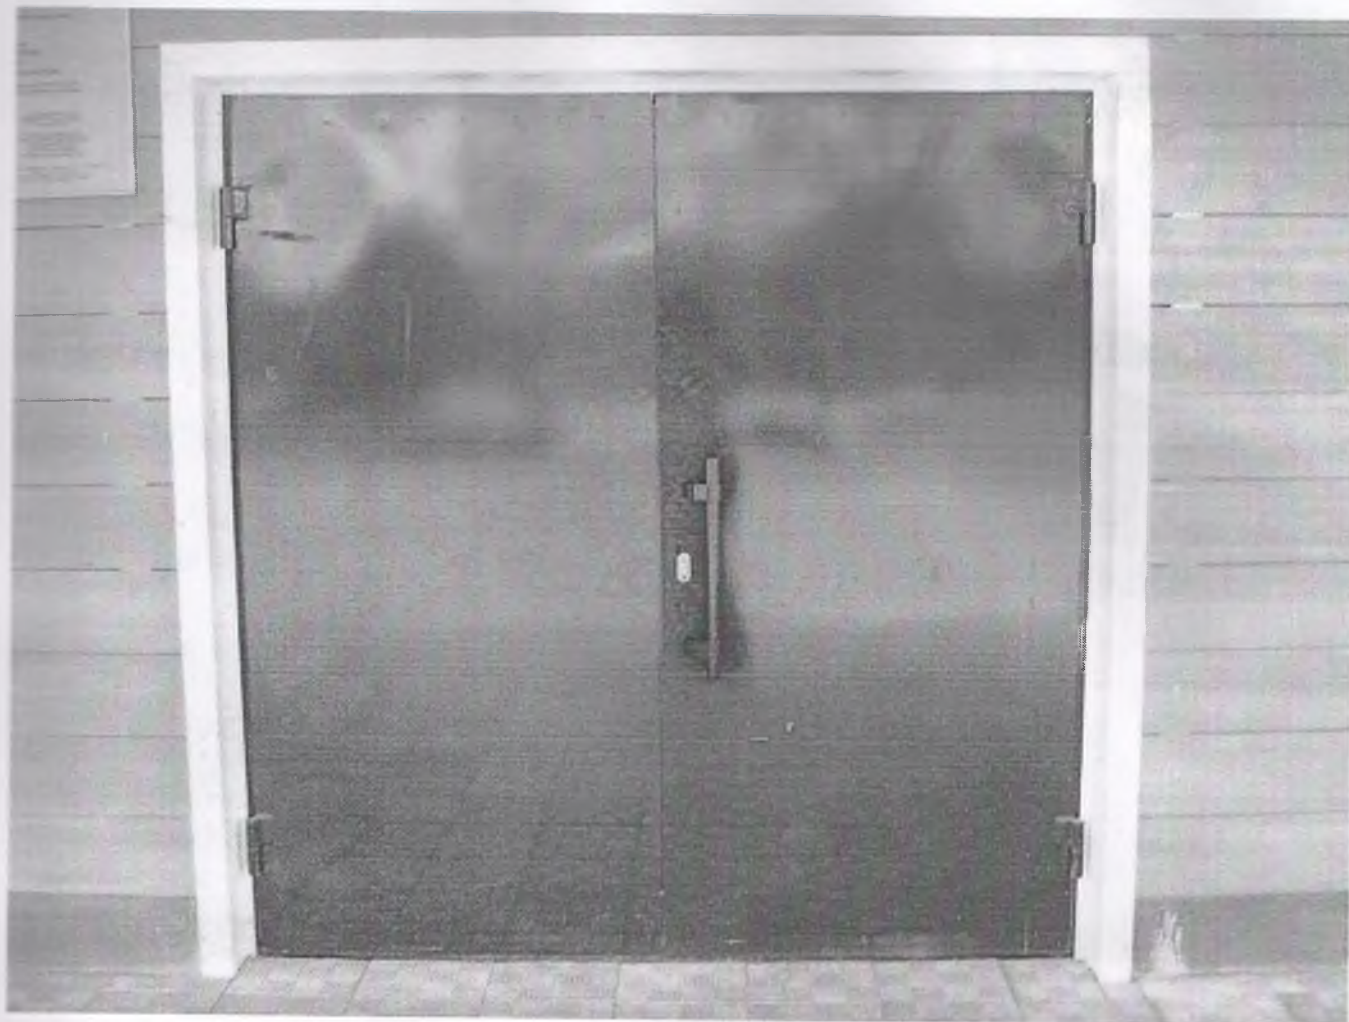
п 2.3. Дверь (входная) фасадная - фото №22а

| №<br>п/п | Наименование<br>функционально-<br>планировочного<br>элемента | Наличие<br>элемента | | | Выявленные нарушения и<br>замечания | | Работы по адаптации<br>объектов | |
|---|---|---|---|---|---|---|---|---|
| 2.3 | Дверь (входная<br>фасадная) | есть | 3<br>Пр<br>№6 | 22а | 1.входная наружная<br>дверь<br>двухстворчатая,<br>рабочая створка<br>имеет ширину в<br>свету 0,8 м;<br>2.отсутствуют<br>фиксаторы в<br>положениях<br>«открыто» и<br>«закрыто»,<br>обеспечивающие<br>задержку<br>автоматического<br>закрывания;<br>3. края дверного<br>полотна и ручки не<br>выделены<br>контрастным<br>цветом;<br>4. не нормативное<br>размещение<br>информации об<br>объекте | К.<br>О.<br>С. | 1.ширину<br>рабочей<br>створки двери<br>привели в<br>соответствие с<br>нормами<br>п.5.1.4 СП<br>59.13330.2012<br>(рабочая<br>створка в<br>свету имеет<br>ширину 0,95<br>м;<br>2. края<br>дверного<br>полотна<br>выделены<br>контрастным<br>цветом<br>3.отсутствуют<br>фиксаторы в<br>положениях<br>«открыто» и<br>«закрыто»,<br>обеспечивающ<br>ие задержку | ТР,<br>ТСР |

| | | | | | | | автоматическо<br>го<br>закрывания;<br>4. дверные<br>ручки не<br>выделены<br>контрастным<br>цветом;<br>5. не<br>нормативное<br>размещение<br>информации<br>об объекте | |

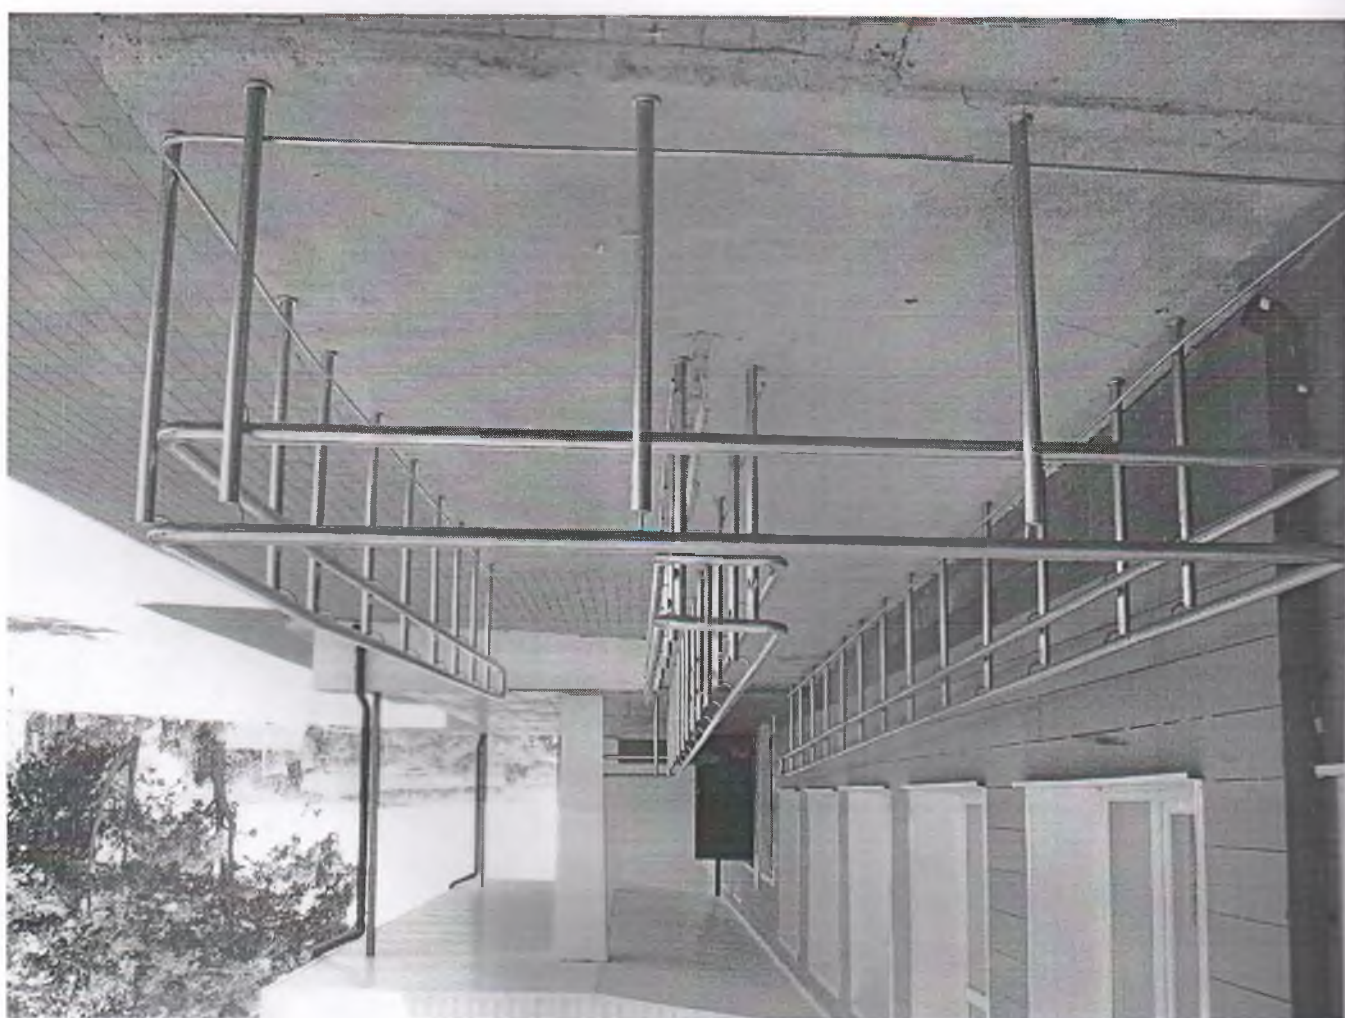
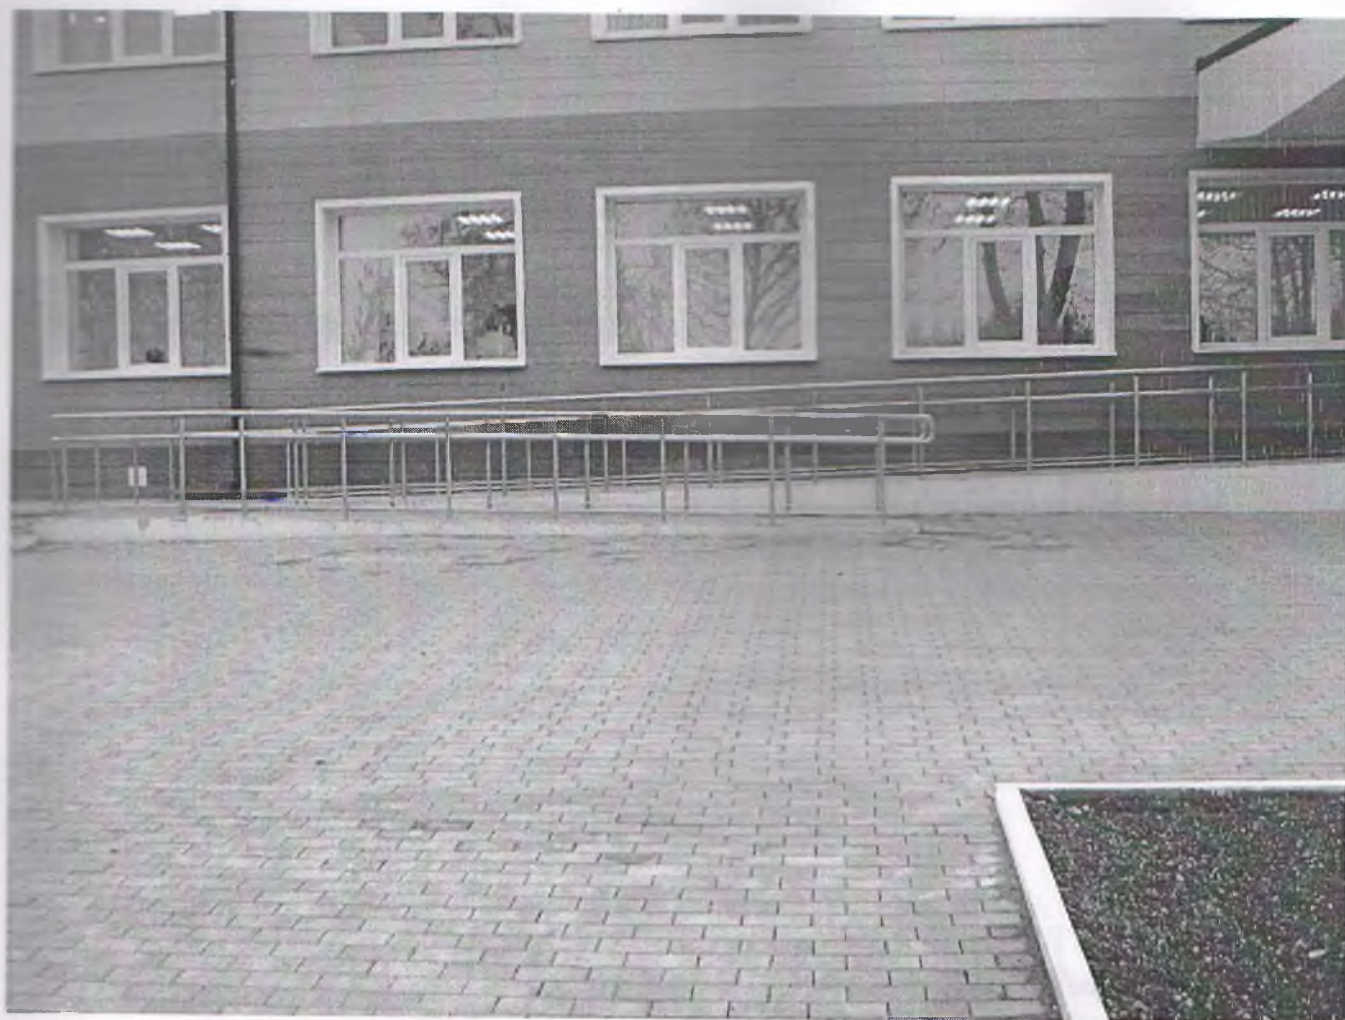
| 2.5 | Пандус<br>(наружный) | есть | 2А<br>Пр<br>№6 | 12б,<br>12а | Пандус не<br>оборудован<br>перилами с двух<br>сторон. Поручни не<br>расположены на<br>высоте 0,7 и 0,9 м.<br>Ширина и уклон не<br>соответствует<br>нормам. | К | Пандус<br>оборудован<br>перилами с<br>двух сторон,<br>расположенны<br>ми на высоте<br>0,7 и 0,9 м.<br>Ширина и<br>уклон<br>соответствуют<br>нормам | ТР,<br>ТСР |

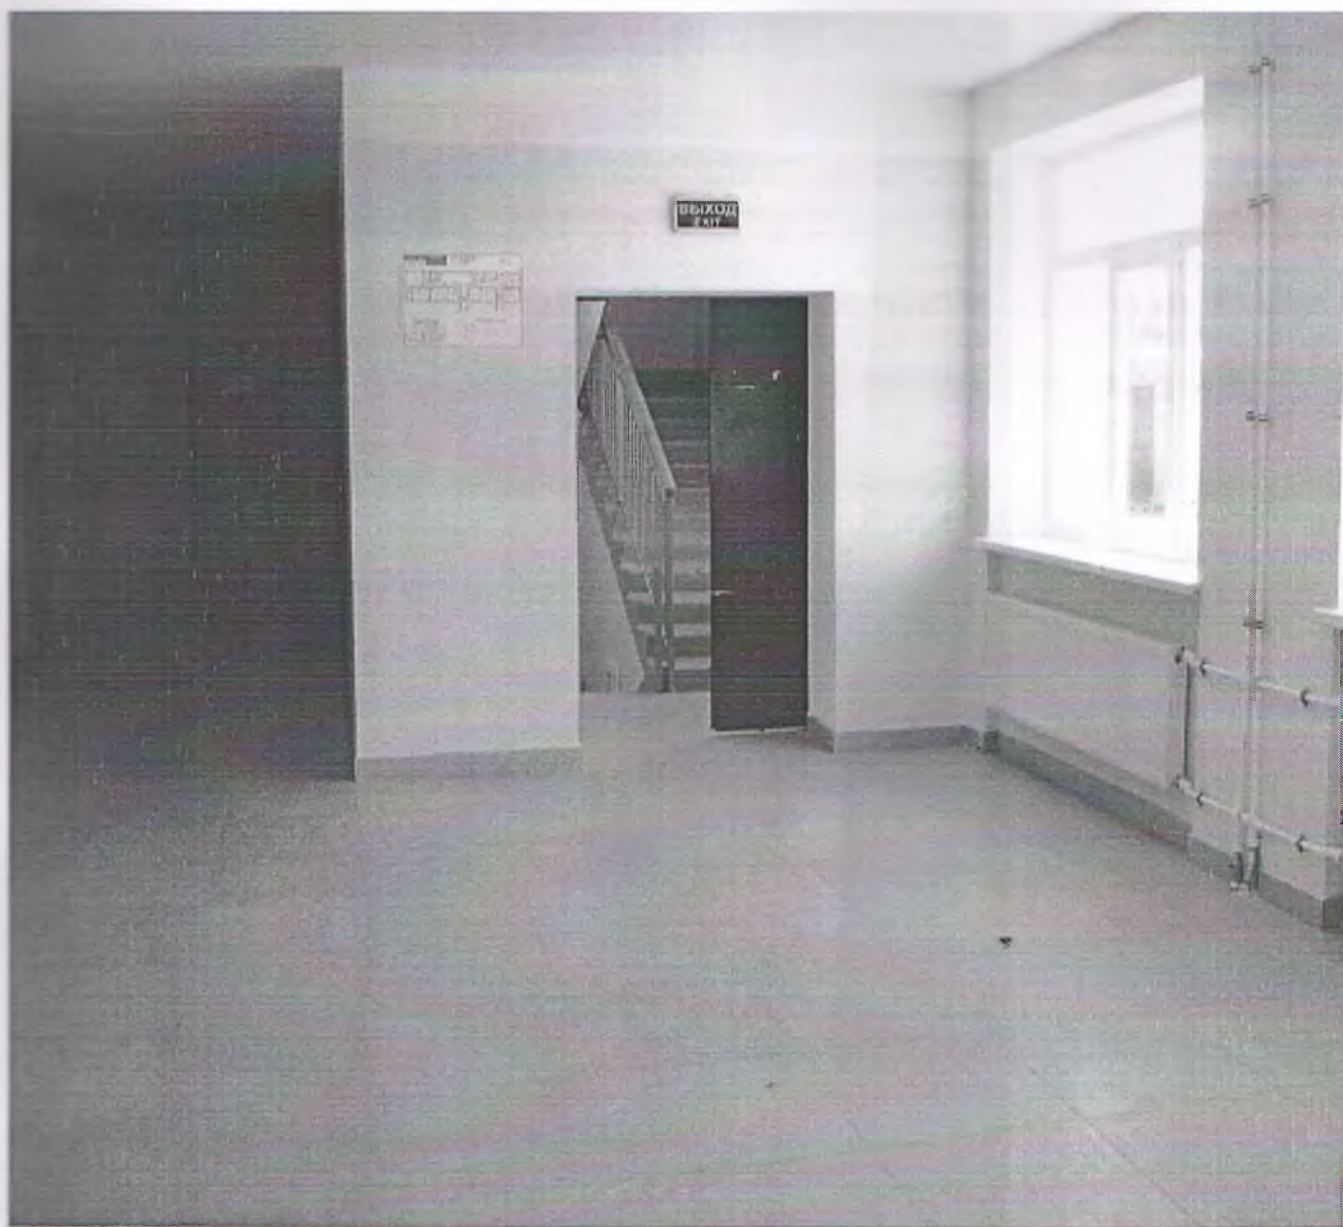
п.3.3. (Двери на 1,2,3 этаже) левое крыло – фото № 45а

| №<br>п/п | Наименование<br>функционально-<br>планировочного<br>элемента | Наличие<br>элемента | | | Выявленные нарушения и<br>замечания | | Работы по адаптации<br>объектов | |
|---|---|---|---|---|---|---|---|---|
| 3.3 | (Двери на 1,2,3<br>этаже) правое и<br>левое крыло | есть | 7а,<br>8а<br>Пр<br>№6 | 45а,<br>45б | 1.края дверного<br>полотна и ручки не<br>выделены<br>контрастным<br>цветом;<br><br>2.не нормативное<br>размещение<br>информации об<br>объекте;<br><br>3.отсутствие<br>контрастной и<br>рельефной<br>поверхности перед<br>дверью;<br><br>4.имеются пороги<br>более 0,014м. | К.О.<br>С.Г.<br>У | 1.устранены<br>дверные<br>пороги<br>высотой более<br>0.014м;<br><br>2. края<br>дверного<br>полотна и<br>ручки не<br>выделены<br>контрастным<br>цветом;<br><br>3.не<br>нормативное<br>размещение<br>информации<br>об объекте;<br><br>4.отсутствие<br>контрастной и<br>рельефной<br>поверхности<br>перед дверью; | ТР,<br>ТСР |

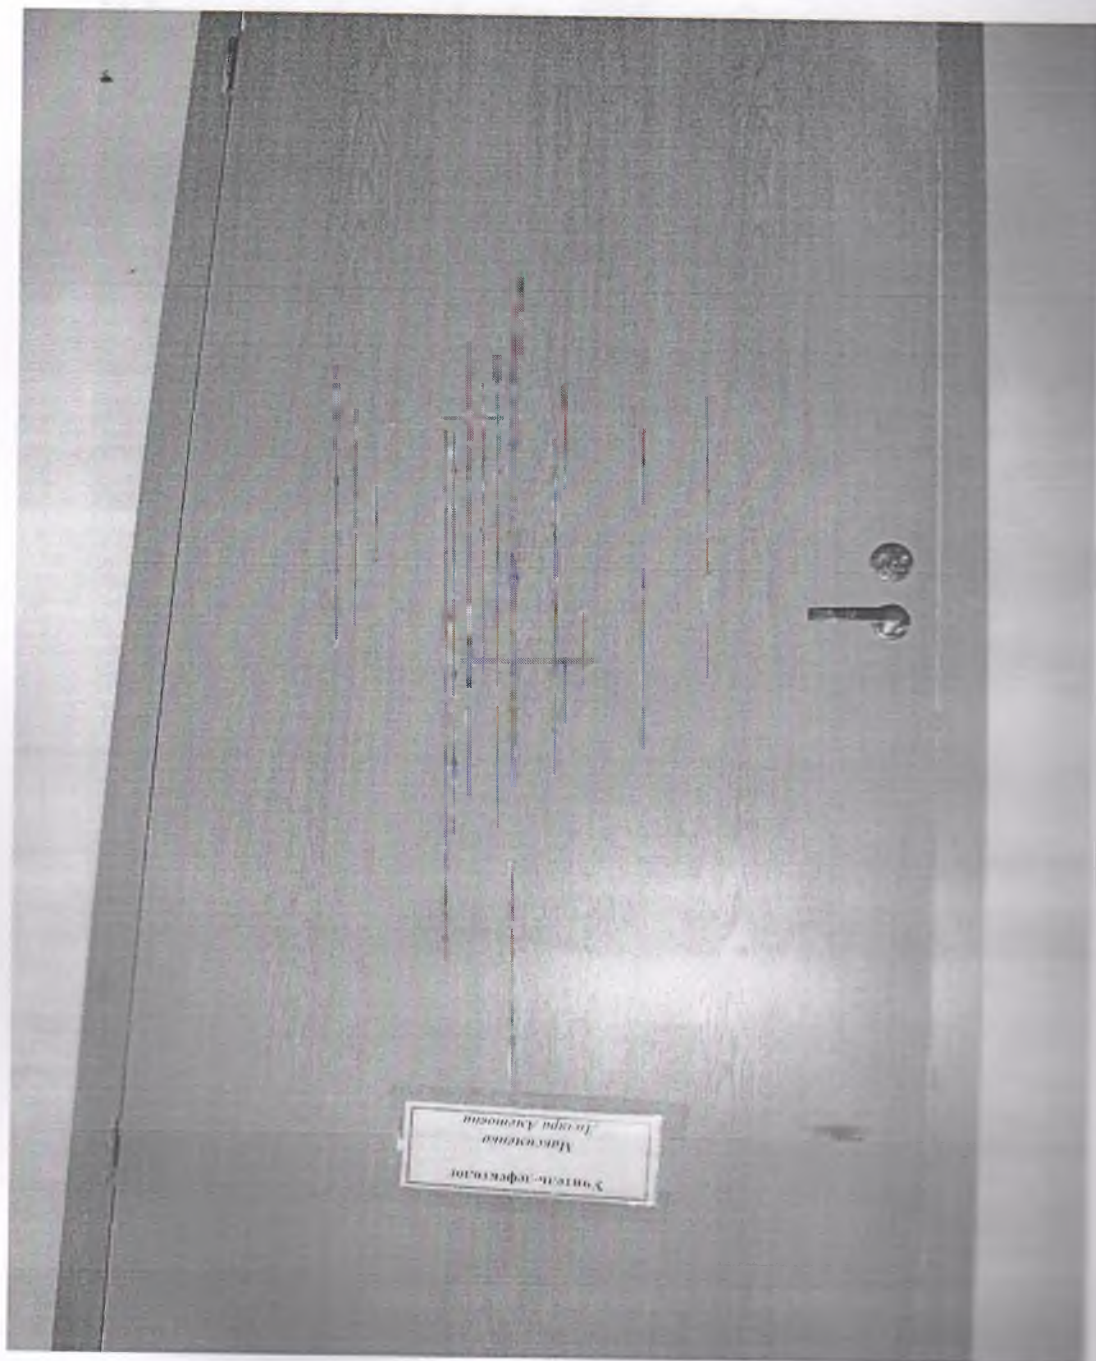
4.1. Кабинетная форма обслуживания – фото №108а

| №<br>п/п | Наименование<br>функционально-<br>планировочного<br>элемента | Наличие<br>элемента | | | Выявленные нарушения и<br>замечания | | Работы по адаптации<br>объектов | |
|---|---|---|---|---|---|---|---|---|
| 4.1 | Кабинетная<br>форма<br>обслуживания | есть | 12<br>Пр<br>№6 | 89а,<br>108а<br>,100<br>а | 1.отсутствует<br>световой<br>сигнализатор<br>школьного звонка и<br>сигнализации об<br>эвакуации в случае<br>ЧС;<br>2.в некоторых<br>классах имеются<br>пороги более 0,014м;<br>3. не нормативное<br>размещение<br>информации о<br>помещении;<br>4.отсутствие<br>контрастной и<br>рельефной<br>поверхности перед<br>дверью;<br>5.отсутствует<br>доступная схема<br>расположения<br>кабинетов;<br>6.в некоторых<br>кабинетах подходы к<br>оборудованию и<br>мебели менее 0,9м;<br>7.в некоторых<br>классах<br>ненормативные<br>дверные ручки; | К,О,С,<br>Г,У | 1. устранены<br>дверные<br>пороги<br>высотой более<br>0,014м;<br><br>2.установлены<br>нормативные<br>дверные<br>ручки;<br><br>3. обеспечены<br>подходы к<br>оборудованию<br>и мебели<br>более 0,9м<br><br>4.отсутствует<br>световой<br>сигнализатор<br>школьного<br>звонка и<br>сигнализации<br>об эвакуации в<br>случае ЧС;<br>5. не<br>нормативное<br>размещение<br>информации о<br>помещении;<br>6.отсутствие<br>контрастной и | ТР,<br>ТСР |

| | | | | | 8. края дверного полотна и ручка не выделены контрастным цветом | | рельефной поверхности перед дверью;<br>7.отсутствует доступная схема расположения кабинетов;<br>8. края дверного полотна и ручка не выделены контрастным цветом | |

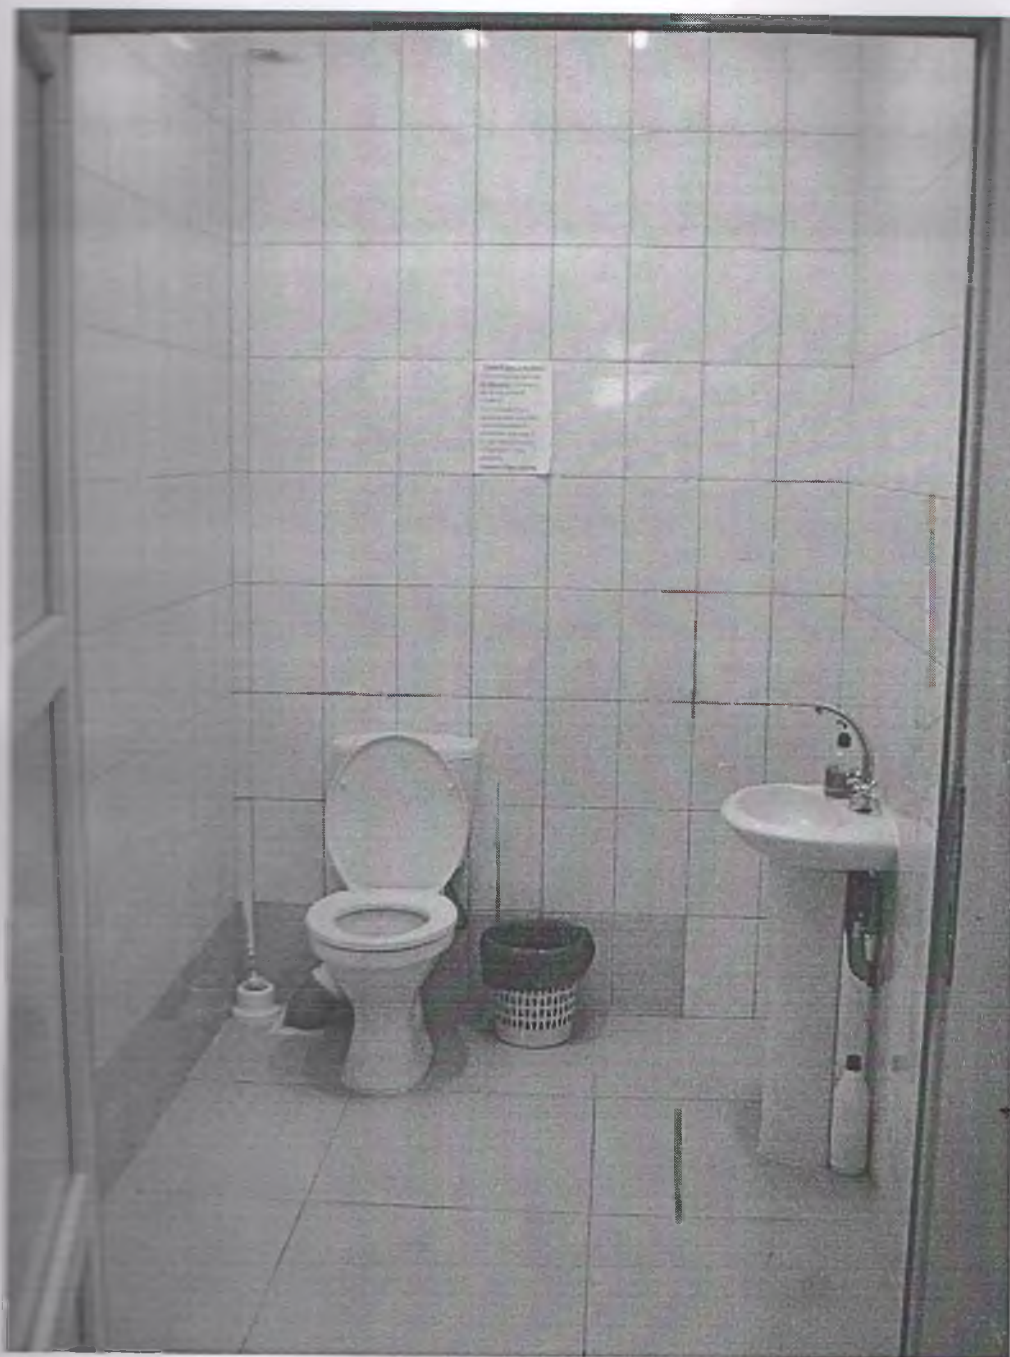
а.5.1. Туалетная комната – фото №33а

| № | Наименование функционально-планировочного элемента | Наличие элемента | | | Выявленные нарушения и замечания | | Работы по адаптации объектов | |
|---|---|---|---|---|---|---|---|---|
| 5.1 | Туалетная комната | есть | 9а<br>Пр<br>№6 | 33а,<br>33б | 1.отсутствует туалетная комната, оборудованная для МГН;<br><br>2.отсутствует кнопка вызова персонала | К,О, С,Г, У | 1.построена туалетная комната, оборудованная для МГН. Но нет специализированного поручня<br><br>2.отсутствует кнопка вызова персонала | ТР, ТСП |
