АКТ ОБСЛЕДОВАНИЯ  
объекта социальной инфраструктуры  
К ПАСПОРТУ ДОСТУПНОСТИ ОСИ  
N \_\_\_\_\_

МОУ ДОД города Джанкоя  
Республики Крым ЦНТТ

- 1.1 Наименование (вид) объекта Муниципальное образовательное учреждение дополнительного образования детей города Джанкоя Республики Крым «Центр научно-технического творчества»

- 1.2 Адрес объекта 296100, Республика Крым, г. Джанкой, ул. Крымская, 24
- 1.3 Сведения о размещении объекта.
- отдельно стоящее здание \_\_\_\_\_ 2 этажей 1 кв. м 1190,92

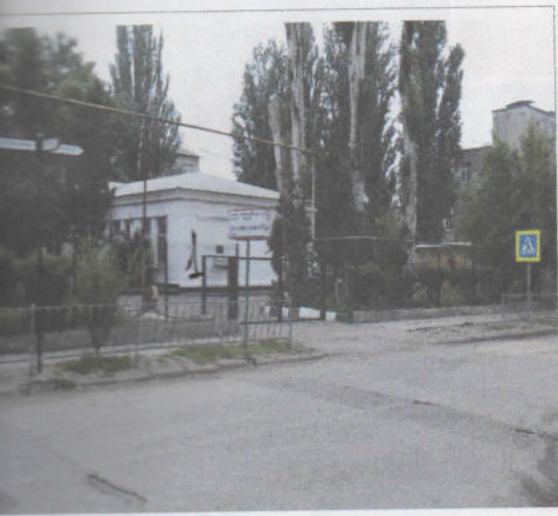
Фото №1 – Прилегающая территория

| N<br>п.п | Наименование функционально-планировочного элемента | Наличие элемента | | | Выявленные нарушения и замечания | | Работы по адаптации объектов | |
|---|---|---|---|---|---|---|---|---|
| 1.1 | Вход (входы) на территорию | есть | | 1 | Отсутствует информация об ОСИ | Все | Установить информацию на входе | Орг. ТР. ТСП |
| 1.2 | Путь (пути) движения на территории | есть | | 2 | Отсутствует обозначение направление движения ко входам для МГН. Отсутствуют бортики на путях движения инвалидов на креслах-колясках ко входу. | Все | Нанесение цветовой и тактильной маркировки. Обеспечить информационное сопровождение к входу, установить бортики. | Орг. ТР ТСП |

| Наименование структурно-функциональной зоны | Состояние доступности* (к пункту 3.4 Акта обследования ОСИ) | Приложение | | Рекомендации по адаптации (вид работы)** к пункту 4.1 Акта обследования ОСИ |
|---|---|---|---|---|
| Территория прилегающая к зданию | ВНД-В | 1 | 1,2 | Организационные мероприятия, текущий ремонт, индивидуальные решение с ТСП |

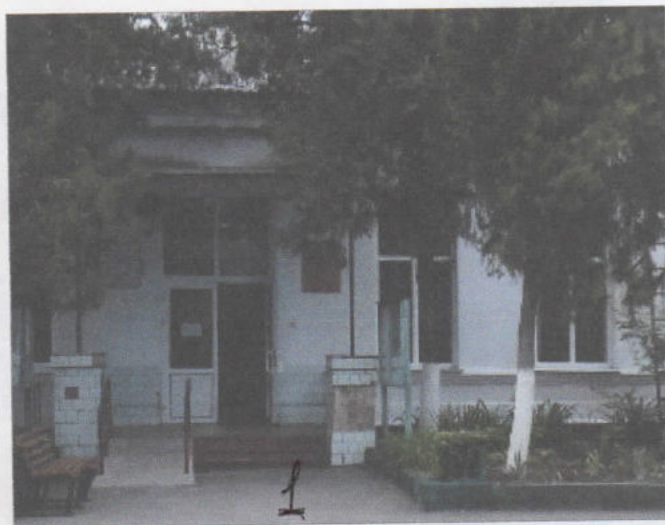
Фото №2 – Вход в здание

| N п/п | Наименование функционально-планировочного элемента | Наличие элемента | | | Выявленные нарушения и замечания | | Работы по адаптации объектов | |
|---|---|---|---|---|---|---|---|---|
| 22 | Пандус (наружный) | есть | 2 | 2 | ненормативный пандус (не соответствуют нормам уклон, покрытие, поручни) | | | |
| 23 | Входная площадка (перед дверью) | есть | 2 | 2 | Отсутствует плитка тактильная для улицы, система информации с цветовым и тактильным обозначением препятствий. | Все | | Орг. ТР. ТСП |
| 24 | Дверь (входная) | есть | | 2 | Отсутствует кнопка вызова персонала, предупреждающий знак «Желтый круг», система открывания распашных дверей. | К,о,с | | Орг. ТР. ТСП |

| N п/п | Наименование функционально-планировочного элемента | Наличие элемента | | | Выявленные нарушения и замечания | | Работы по адаптации объектов | |
|---|---|---|---|---|---|---|---|---|
| 21 | Лестница (наружная) | нет | | | Отсутствует полоса контрастная | | Предлагается комплексное оборудование входа для инвалидов на креслах-колясках с установкой плитки тактильной для улицы, системой информации с цветовым и тактильным обозначением препятствий кнопку вызова персонала, предупреждающий знак «Желтый круг», систему открывания распашных дверей | |
| | ОБЩИЕ требования к зоне | | | | Отсутствует система информации | | Организовать систему информации с | |

| | | | | | на входе. | | цветовым и<br>тактильным<br>обозначением<br>препятствий | |

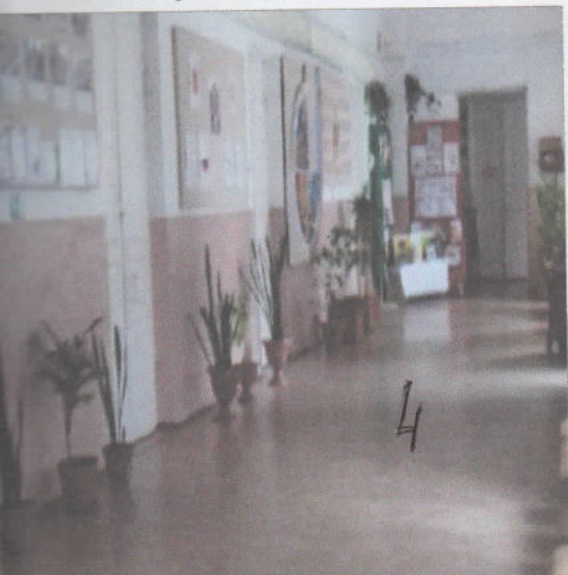
Фото №3 – Пути движения внутри здания

| N<br>п/п | Наименование<br>функционально-<br>планировочного<br>элемента | Наличие элемента | | | Выявленные нарушения и<br>замечания | | Работы по адаптации<br>объектов | |
|---|---|---|---|---|---|---|---|---|
| 3.1 | Коридор<br>(вестибюль,<br>зона ожидания,<br>галерея, балкон) | есть | 4 | 3 | Отсутствие комплексной информации о пути и направлении движения со схемой расположения и функциональным назначением помещений, отсутствие горизонтальных поручней вдоль стен. | Все | Обеспечить комплексную информацию о пути и направлении движения со схемой расположения и функциональным назначением помещений, горизонтальные поручни вдоль стен. | Орг.<br>ТР.<br>ТСР |
| 3.5 | Дверь | есть | - | 3 | отсутствуют информационные рельефные таблички к каждому помещению рядом с дверью на высоте от 1,4 до 1,75м со стороны | Все | Установить информационные рельефные таблички к каждому помещению рядом с дверью на высоте от 1,4 до 1,75м со стороны | Орг.<br>ТР.<br>ТСР |

| 3.6 | Пути эвакуации (в т.ч. зоны безопасности) | есть | 2 | 3 | отсутствие системы экстренного оповещения и размещения путей эвакуации | Все | организовать систему оповещения в экстренных случаях и обозначить пути эвакуации | Ор<br>ТР<br>ТС |

| Наименование структурно-функциональной зоны | Состояние доступности* (к <u>пункту 3.4</u> Акта обследования ОСИ) | Приложение | | Рекомендации по адаптации (вид работы к <u>пункту 4.1</u> Акта обследования ОСИ) |
|---|---|---|---|---|
| Пути движения | ВНД-В | | | Обеспечить комплексно информацией (цветовые тактильные направляющие |

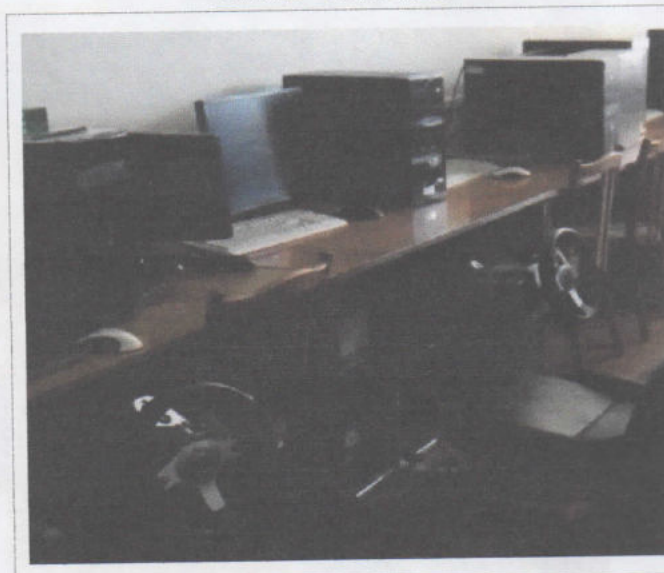
Фото №4 – Зона оказания услуг (кабинетная форма)

| N<br>п/п | Наименование<br>функционально-<br>планировочного<br>элемента | Наличие элемента | | | Выявленные нарушения<br>и замечания | | Работы по<br>адаптации объектов | |
|---|---|---|---|---|---|---|---|---|
| 4.1 | Кабинетная<br>форма<br>обслуживания | есть | 4.1 | 4 | Отсутствует<br>информация<br>о режиме<br>работы | Все | Указать<br>режим<br>и график<br>работы | Орг.<br>ТР<br>ТСР |

| Наименование<br>структурно-<br>функциональной зоны | Состояние<br>доступности* (к<br>пункту 3.4 Акта<br>обследования ОСИ) | Приложение | | Рекомендации по<br>адаптации (вид<br>работы)** к пункту 4.1<br>Акта обследования<br>ОСИ |
|---|---|---|---|---|
| Кабинетная форма | ВНД-В | | №4 | Организационные<br>мероприятия,<br>индивидуальные<br>решения с ТСР |

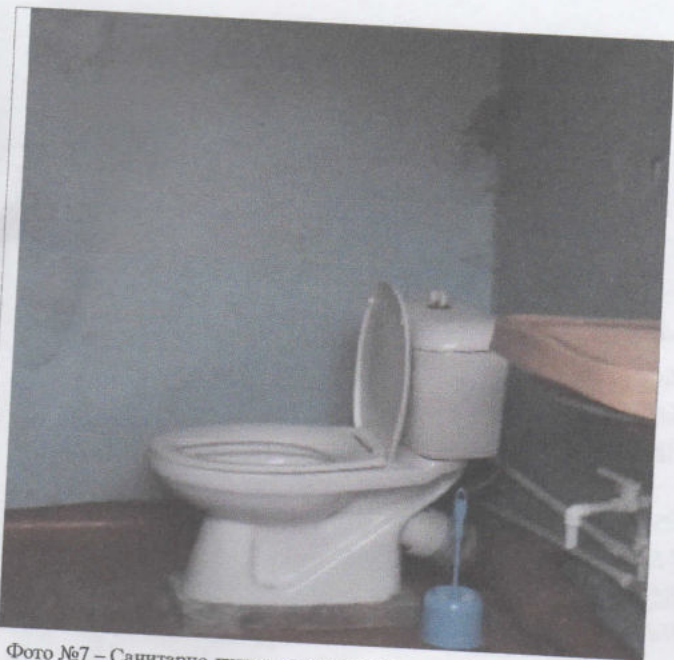
Фото №7 – Санитарно-гигиенические помещения (женский туалет)

| Наименование функционально - планировочного элемента | Наличие элемента | | | Выявленные нарушения и замечания | | Работы по адаптации объектов | |
|---|---|---|---|---|---|---|---|
| Туалетная комната | есть | 5 | 7 | Нет оборудованных санитарно-гигиенических помещений. Отсутствие кнопки вызова. | Все | Необходимо обустроить универсальные туалетные кабины и раковины. Установить кнопку вызова. | Орг. КР. ТСП |

| Наименование структурно-функциональной зоны | Состояние доступности* (к пункту 3.4 Акта обследования ОСИ) | Приложение | | Рекомендации по адаптации (вид работы)** к пункту 4.1 Акта обследования ОСИ |
|---|---|---|---|---|
| Санитарно-гигиенические помещения | ВНД-В | | | Организационные мероприятия, кап. ремонт, индивидуальное решение с ТСП |
