**Муниципальное бюджетное  
общеобразовательное учреждение  
«Гимназия №1 им. И.В. Курчатова»  
муниципального образования городской  
округ Симферополь  
Республики Крым**

**ПАСПОРТ  
ДОСТУПНОСТИ**

**Паспорт доступности  
объекта социальной инфраструктуры  
№ 2**

**Акт обследования  
объекта социальной инфраструктуры  
к паспорту доступности  
№ 2**

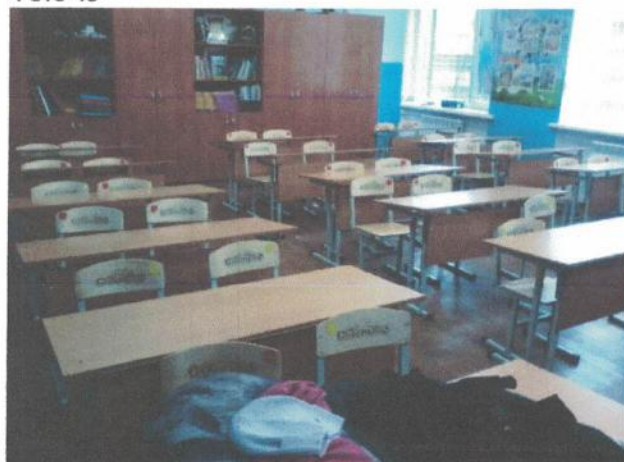
Фото 52

| N<br>п/п | Наименование<br>функционально-<br>планировочного<br>элемента | Наличие элемента | | | Выявленные нарушения и<br>замечания | | Работы по адаптации<br>объектов | |
|---|---|---|---|---|---|---|---|---|
| 4.1 | Кабинетная<br>форма<br>обслуживания<br>-учебные классы | есть | - | 52,<br>53,<br>54,<br>55 | Отсутствие<br>выделенных<br>мест для<br>инвалидов. | Г, К, О.<br>С | Предусмотреть<br>места для<br>учащихся -<br>инвалидов:<br>– с дефектами<br>слуха выделить<br>первые столы в<br>ряду у окна или<br>в среднем ряду,<br>установить<br>световой<br>сигнализатор<br>школьного<br>звонка;<br>- с нарушениями<br>зрения выделить<br>места в первых<br>рядах от<br>учительского<br>стола и рядом с<br>окном,<br>обеспечив места<br>дополнительным<br>освещением;<br>– с нарушением<br>функций опорно-<br>двигательного<br>аппарата (в том<br>числе инвалиды-<br>колясочники)<br>первые столы<br>(желательно<br>одноместные<br>многоуровневые)<br>в ряду вблизи<br>дверей и в одном<br>уровне с входом в | ТСР |
