**Муниципальное бюджетное образовательное  
учреждение «Средняя общеобразовательная  
школа №7 им. А.В. Мокроусова с углубленным  
изучением английского языка»  
муниципального образования городской округ  
Симферополь Республики Крым**

# **ПАСПОРТ ДОСТУПНОСТИ**

Акт обследования  
объекта социальной инфраструктуры  
к паспорту доступности оси  
№2

Муниципальное бюджетное образовательное учреждение «Средняя  
общеобразовательная школа №7 им. А.В. Мокроусова с углубленным изучением  
английского языка» муниципального образования городской округ Симферополь  
Республики Крым

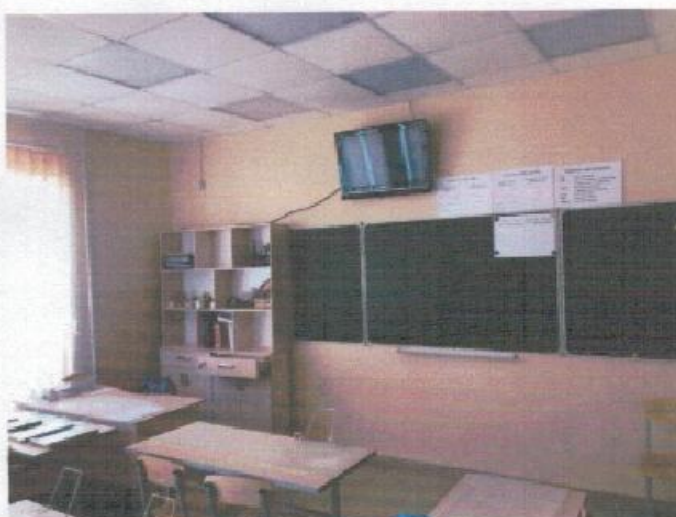
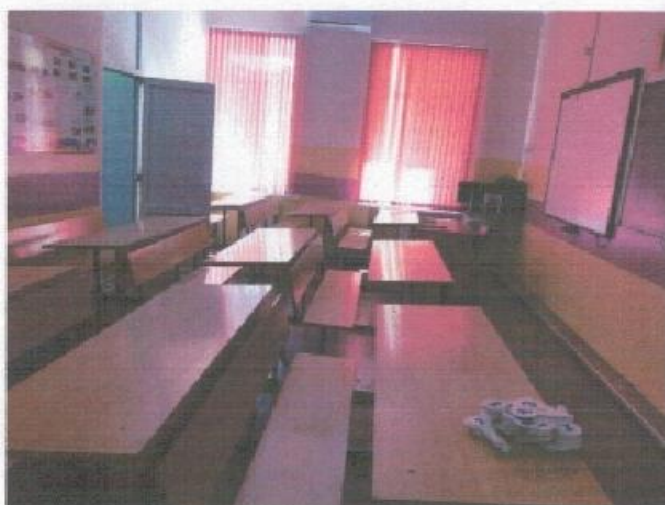
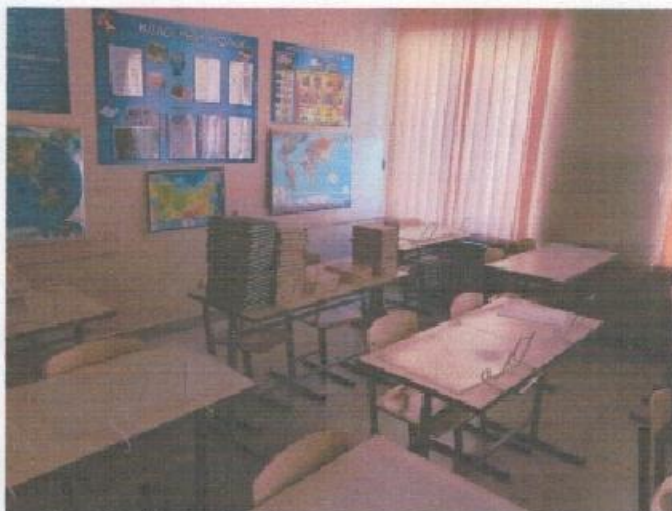
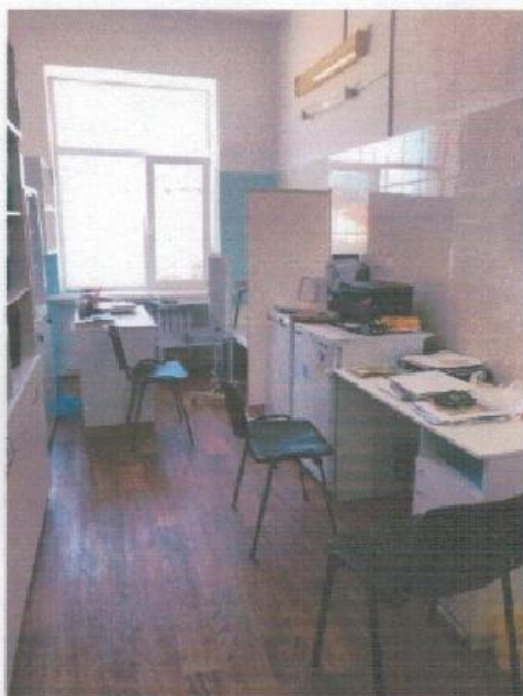
| N<br>п/п | Наименование функционально - планировочного элемента | Наличие элемента | | | Выявленные нарушения и замечания | | Работы по адаптации объектов | |
|---|---|---|---|---|---|---|---|---|
| 4.1 | Кабинетная форма обслуживания (учебные классы, мед.кабинет) | есть | | 58-61 | -отсутствуют специально оборудованные места для инвалидов; | Все | -первые столы в ряду у окна и в среднем ряду предусмотреть для учащихся с недостатками зрения и дефектами слуха, а для учащихся, передвигающихся в кресле-коляске, - выделить один-два первых стола в ряду у дверного проема. | ТСР |
