**Муниципальное бюджетное  
общеобразовательное учреждение  
«Гимназия №11 им. К.А. Тренёва»  
муниципального образования городской  
округ Симферополь Республики Крым**

**ПАСПОРТ  
ДОСТУПНОСТИ**

Паспорт доступности  
объекта социальной инфраструктуры  
№ 2

**Акт обследования  
объекта социальной инфраструктуры  
к паспорту доступности  
№ 2**

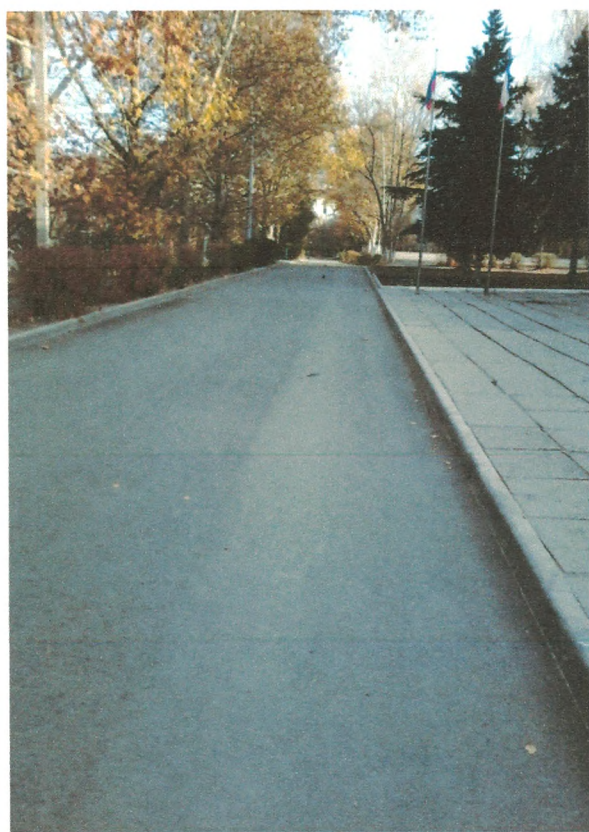
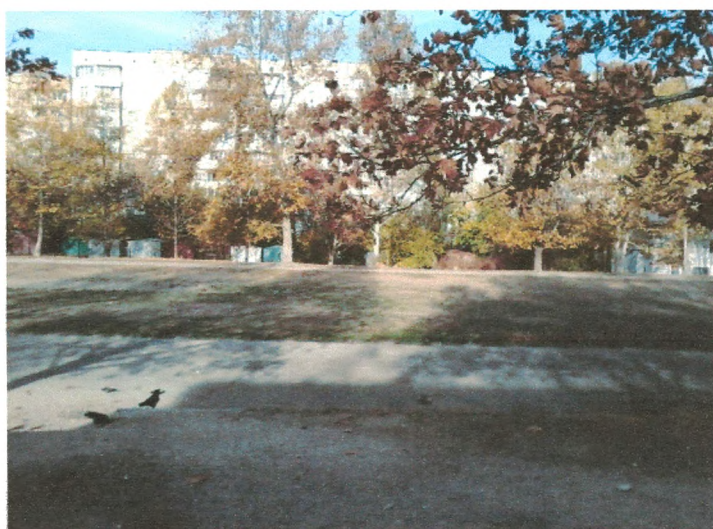
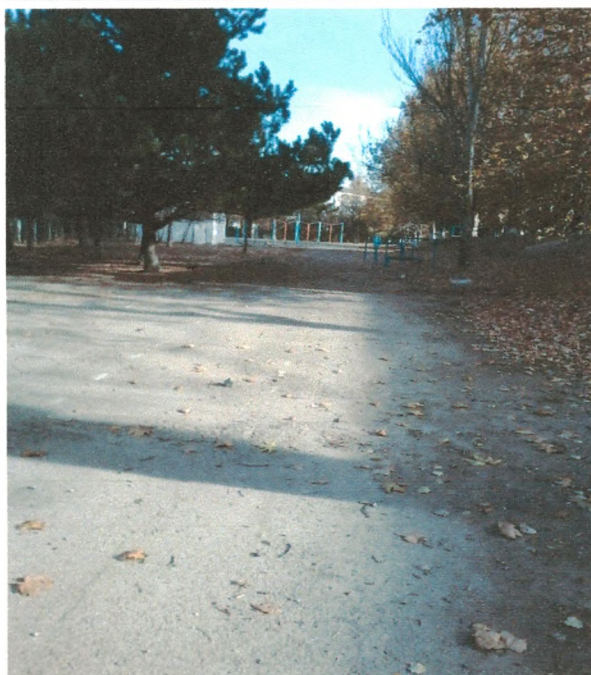
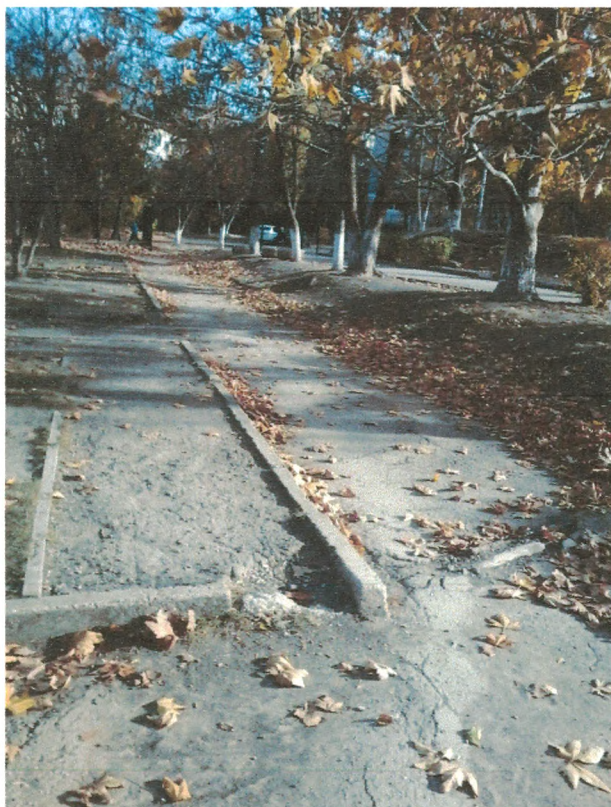
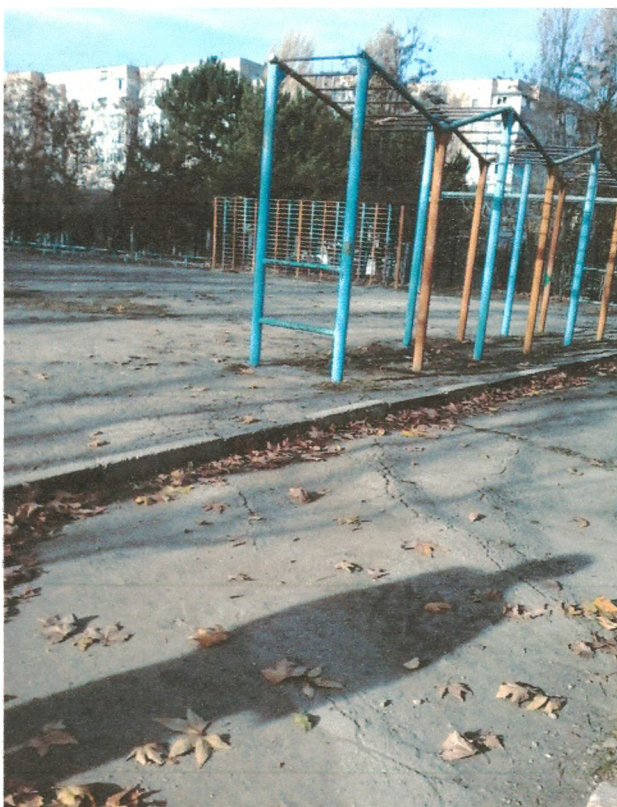
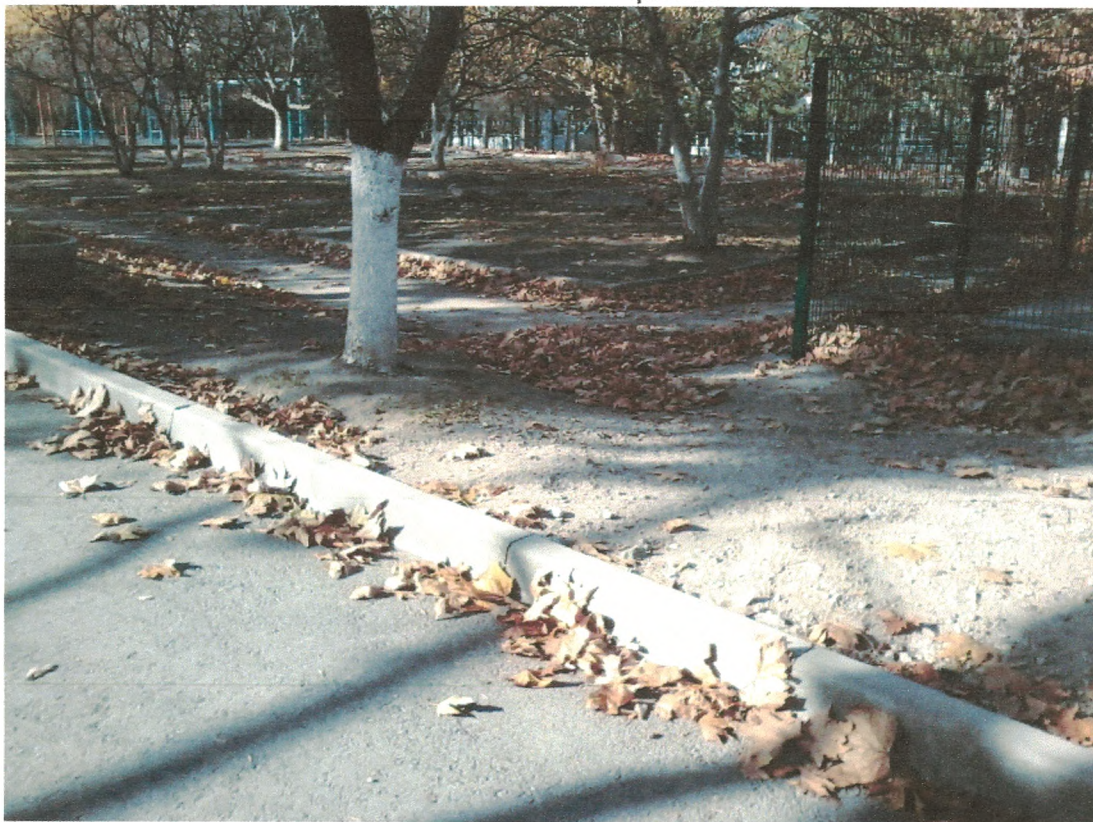
| N<br>п/п | Наименование функционально-планировочного элемента | Наличие элемента | | | Выявленные нарушения и замечания | | Работы по адаптации объектов | |
|---|---|---|---|---|---|---|---|---|
| 1.2 | Путь (пути) движения на территории, спортплощадки | есть | - | 9 - 10, 13, 15-17 | Поверхность территории спортивных площадок и пешеходных дорожек вокруг них неровная, имеет разрушения, выбоины на асфальте, или отсутствие асфальтобетонного покрытия. Входы на спортивные площадки оборудованы лестничными маршами, которые не дублируются пандусами или подъёмными устройствами. Отсутствуют бордюрные съезды. | Все<br><br><br><br><br><br>К<br><br><br>К | Провести ремонт поверхности территории спортивных площадок, и оборудовать доступный вход для инвалидов-колясочников на спортивные площадки.<br><br><br>Оборудовать бордюрные съезды. | КР, ТСР |

На открытых спортивных площадках, расположенных на прилегающей территории к объекту, необходимо провести ремонт поверхности площадок и прилегающих к ним пешеходных дорожек.

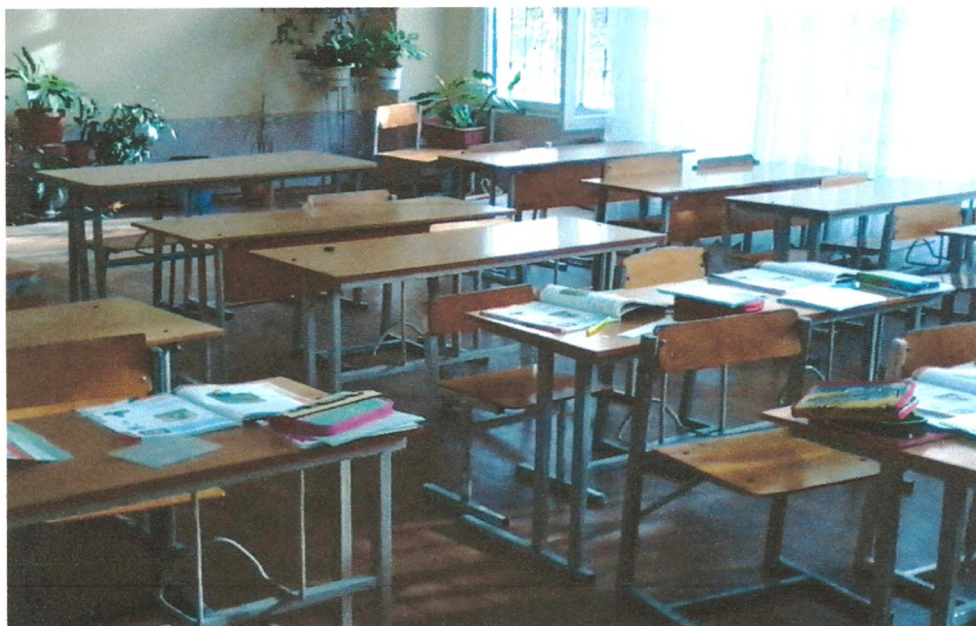
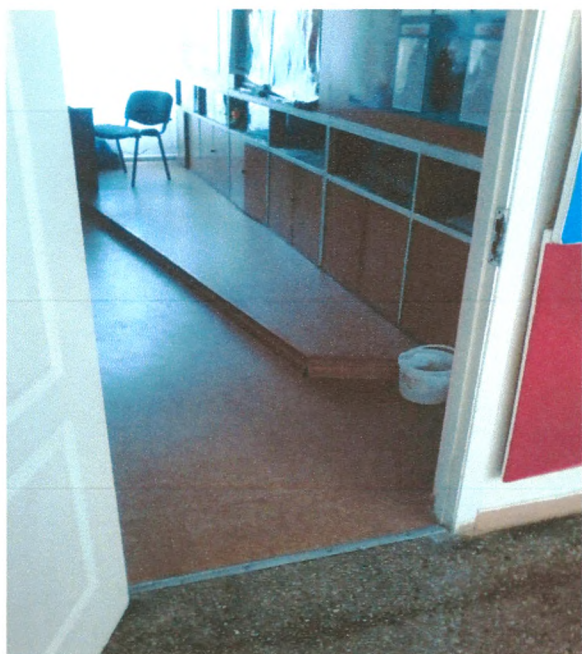
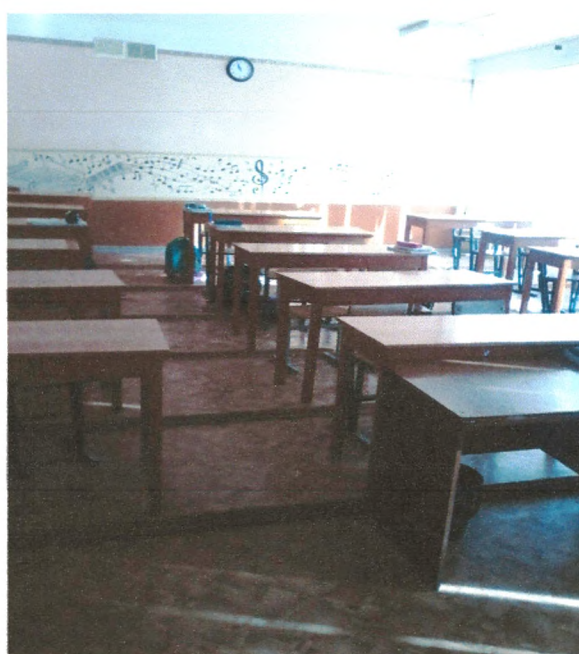
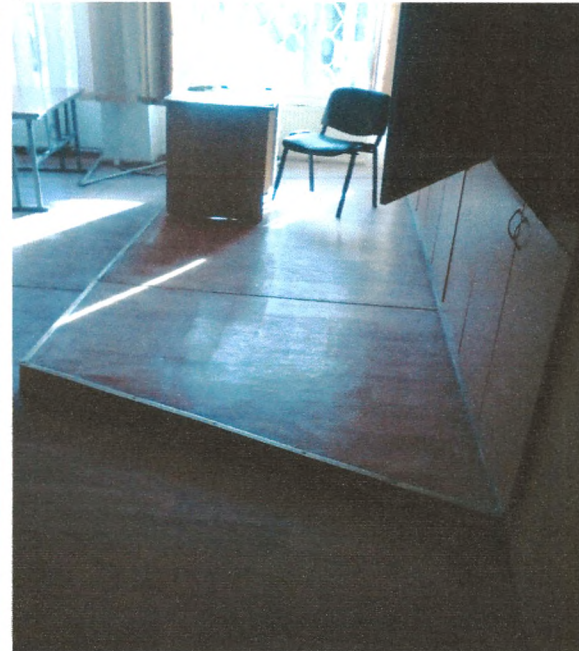
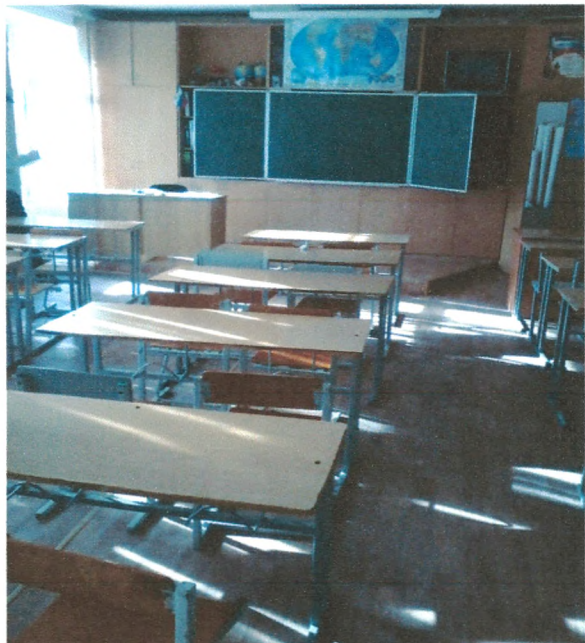
| N<br>п/п | Наименование<br>функционально-<br>планировочного<br>элемента | Наличие элемента | | | Выявленные нарушения и<br>замечания | | Работы по адаптации<br>объектов | |
|---|---|---|---|---|---|---|---|---|
| 4.1 | Кабинетная<br>форма<br>обслуживания<br>-учебные классы | есть | - | 53-<br>55,<br>57,<br>58 | Отсутствие<br>выделенных<br>мест для<br>инвалидов. | Г, К, О.<br>С | Предусмотреть<br>места для<br>учащихся -<br>инвалидов:<br>— с дефектами<br>слуха выделить<br>первые столы в<br>ряду у окна или<br>в среднем ряду,<br>установить<br>световой<br>сигнализатор<br>школьного<br>звонка;<br>- с нарушениями<br>зрения выделить<br>места в первых<br>рядах от<br>учительского<br>стола и рядом с<br>окном,<br>обеспечив места<br>дополнительным<br>освещением;<br>— с нарушением<br>функций опорно-<br>двигательного<br>аппарата (в том<br>числе инвалиды-<br>колясочники)<br>первые столы<br>(желательно<br>одноместные<br>многоуровневые)<br>в ряду вблизи<br>дверей и в одном<br>уровне с входом в | ТСР |
