**МБУ ДО «Симферопольская детская
музыкальная школа № 3
имени Юрия Богатикова»
муниципального образования городской
округ Симферополь**

г. Симферополь, ул. Горького, 11 (корпус лит. А)

**ПАСПОРТ
ДОСТУПНОСТИ**

АКТ ОБСЛЕДОВАНИЯ объекта социальной инфраструктуры К ПАСПОРТУ ДОСТУПНОСТИ ОСИ

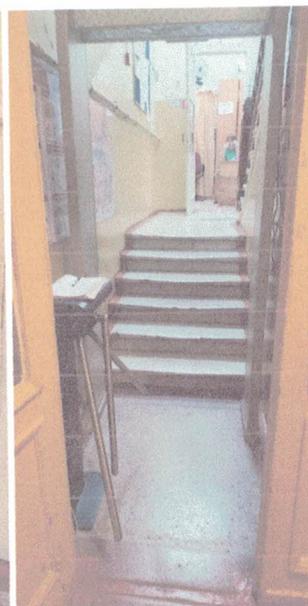
Фото 6

3.1	Коридор (вестибюль)	есть		6, 8, 9, 20, 29, 30, 33				
3.2	Лестница (внутри здания)	есть		6, 27, 28	- ступени лестничного марша имеют разрушения; - на проступях краевых ступеней лестничных маршей отсутствуют противоскользящие контрастные полосы	О,У,Г,С С	- ступени лестниц должны быть ровными, без выступов и с шероховатой поверхностью; - на проступях краевых ступеней лестничных маршей должны быть нанесены одна или несколько противоскользящих полос, контрастных с поверхностью ступени, как правило, желтого цвета, общей шириной 0,08-0,1 м Если лестница включает в себя несколько маршей, предупреждающая тактильная полоса устраивается только перед верхней ступенью верхнего марша и нижней ступенью нижнего марша	ТР, КР ТР, КР
