**Государственное бюджетное  
образовательное учреждение  
дополнительного образования  
Республики Крым  
«Малая академия наук «Искатель»»**

# **ПАСПОРТ ДОСТУПНОСТИ**

### Паспорт доступности объекта социальной инфраструктуры (ОСИ)

**Акт обследования  
объекта социальной инфраструктуры  
к паспорту доступности оси**

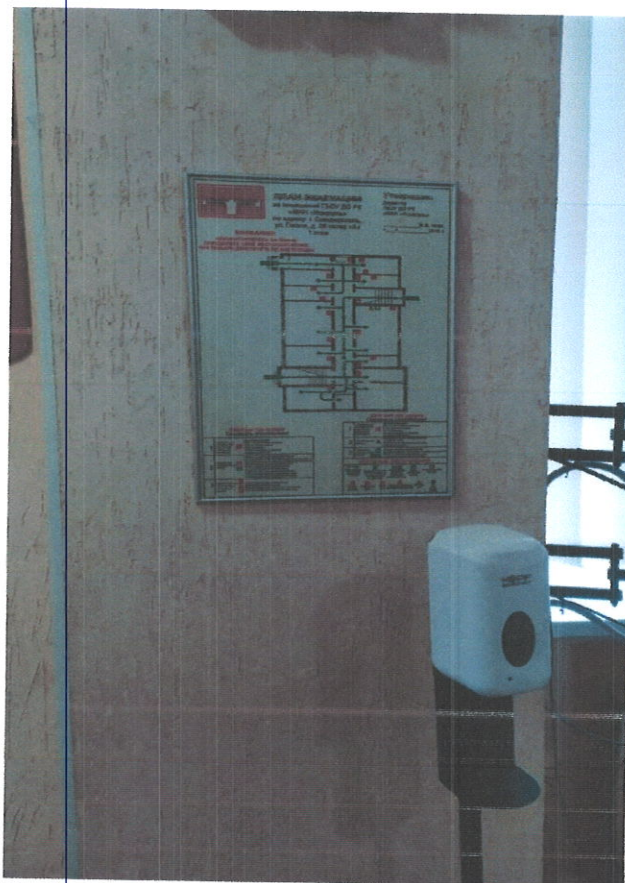
Фото 13

| Наименование<br>структурно-<br>функциональной зоны | Состояние<br>доступности*<br>(к пункту 3.4 Акта<br>обследования ОСИ) | Приложение | | Рекомендации<br>по адаптации<br>(вид работы)<br>к пункту 4.1 Акта<br>обследования ОСИ |
|---|---|---|---|---|
| Система информации на<br>объекте | ДЧ-И (У,О,К,Г),<br>ВНД (С) | | 13,14,<br>28-31,<br>34,35,<br>37,41,<br>43 | ТСР |
